### 改善箇所説明図 ③

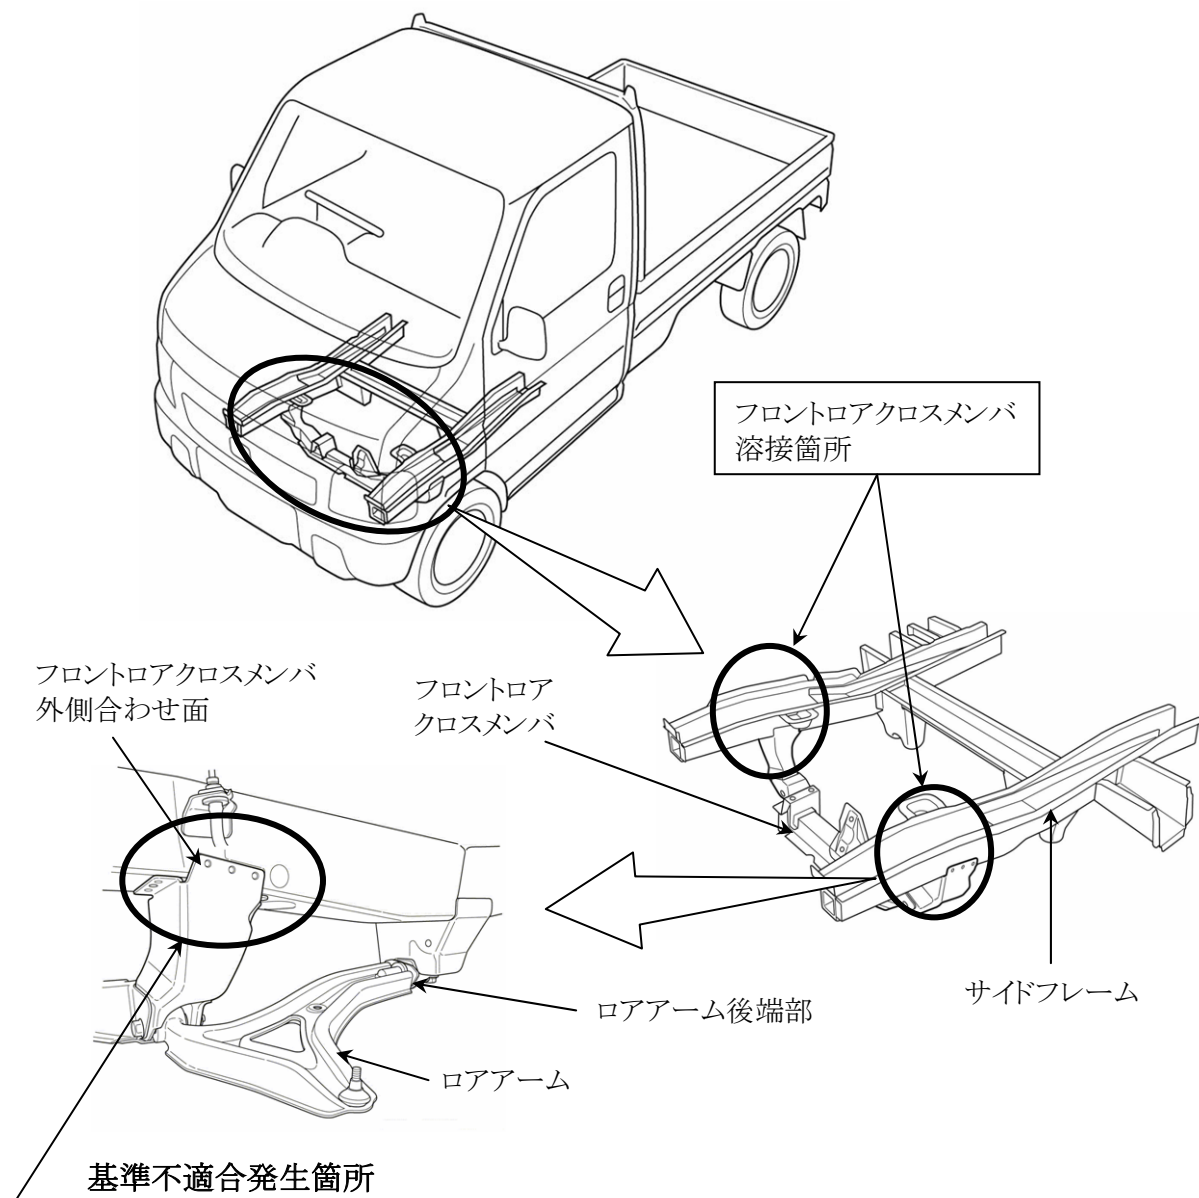
サイドフレームとフロントロアクロスメンバとの溶接が不適切なため、溶接部の強度が不足しているものがある。そのため、そのまま使用を続けると、走行時の振動等により当該溶接部が剥がれ、フロントロアクロスメンバの位置がずれて、最悪の場合、前車輪を取り付けているロアアーム後端部が抜け、走行不能となるおそれがある。

全車両、フレームとフロントロアクロスメンバの溶接箇所を点検し、フロントロアクロスメンバの溶接が剥がれているものは板金修理を実施する。溶接箇所に亀裂があるものは亀裂部を溶接する。点検結果剥がれや亀裂がないものはフロントロアクロスメンバの外側合わせ面に補強用リベット留めを追加する。
