## 改善箇所説明図

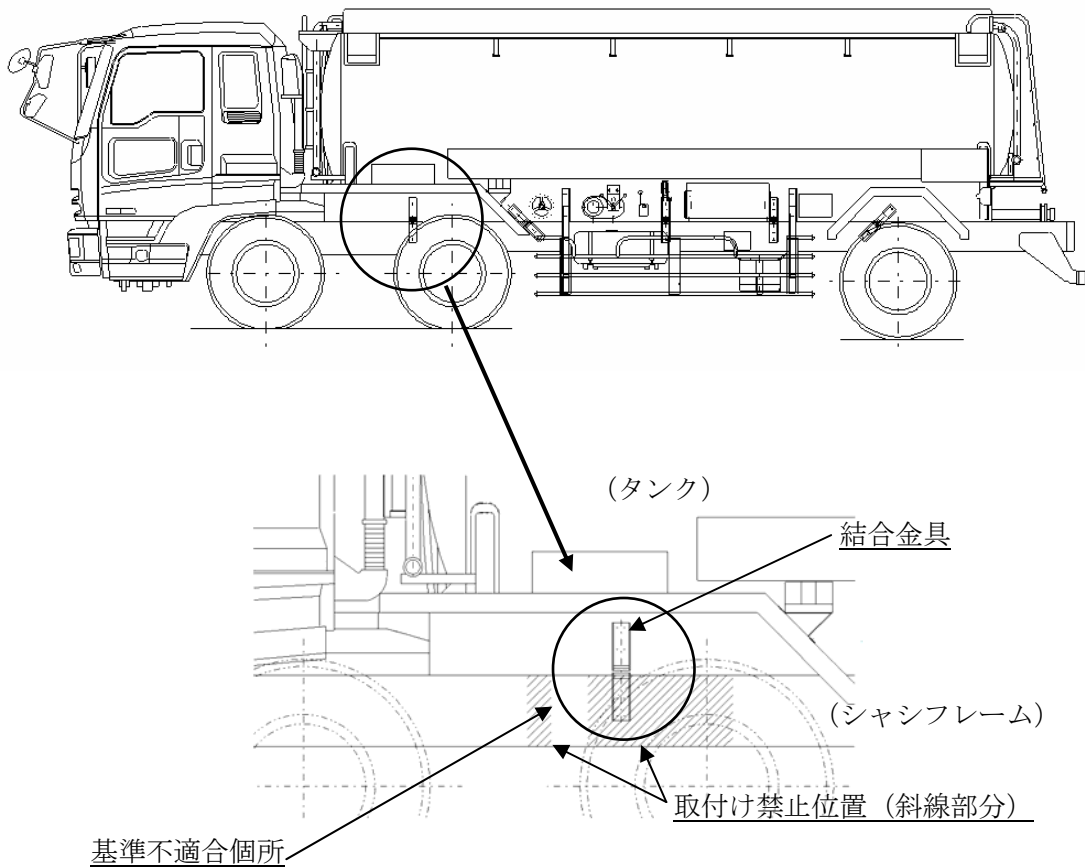
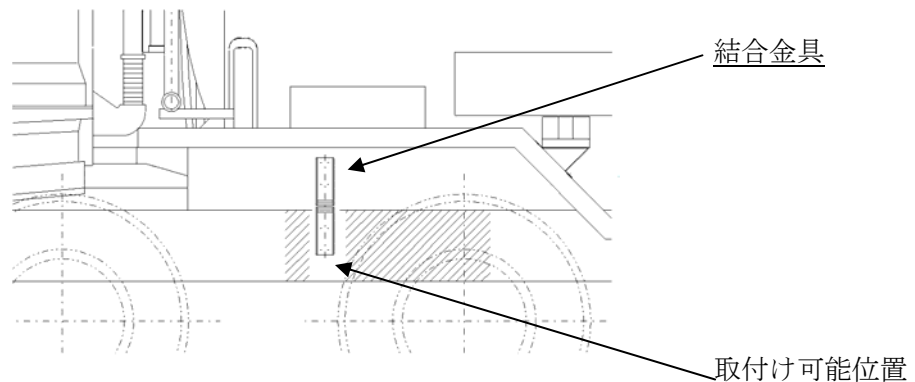
タンクローリにおいて、タンクとシャシフレームを結合する金具の取付位置が不適切なため、当該金具取付部付近のフレームに亀裂が発生するものがある。そのため、そのままの状態で使用を続けると亀裂が進行し、最悪の場合、フレームが折損し、走行不能となるおそれがある。

全車両、フレームの亀裂を確認する。その中で亀裂が確認されたものは、補修を行う。  
また全車両結合金具の取り付け位置を変更する。
