# 改善箇所説明図

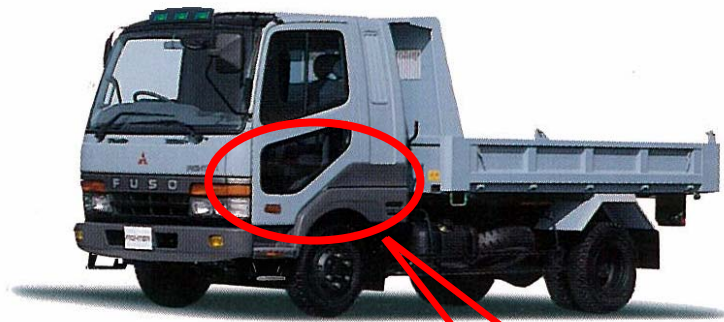
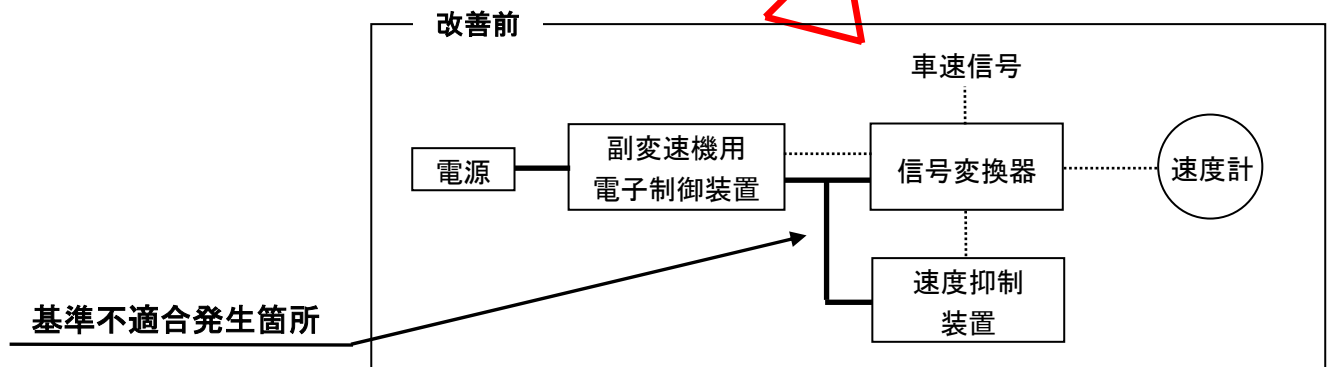
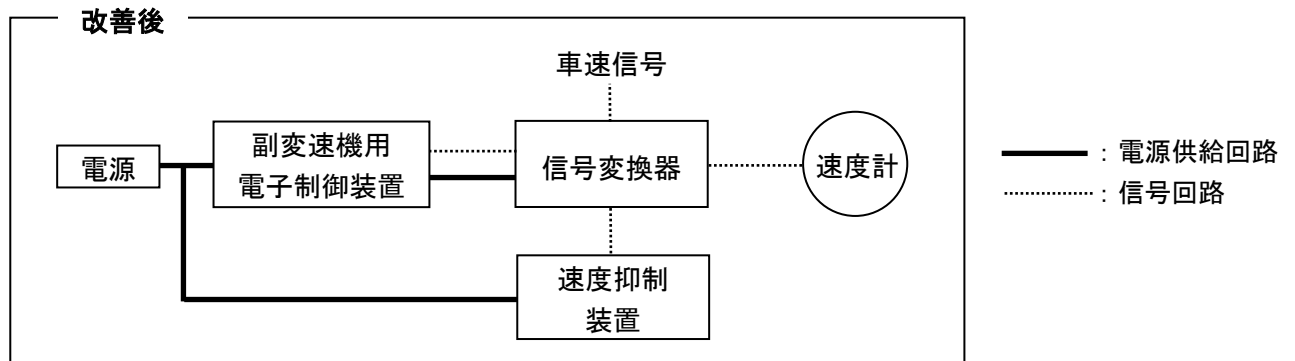
4輪駆動車の副変速機用電子制御装置において、速度抑制装置（スピードリミッター）を後付けした際の電源供給回路が不適切なものがある。そのため、速度抑制装置作動時に副変速機用電子制御装置に過電流が流れ、内部回路が損傷し、副変速機、速度抑制装置及び速度計が不作動となるおそれがある。

全車両、速度抑制装置の電源供給回路を変更する。
