改善箇所説明図 ①

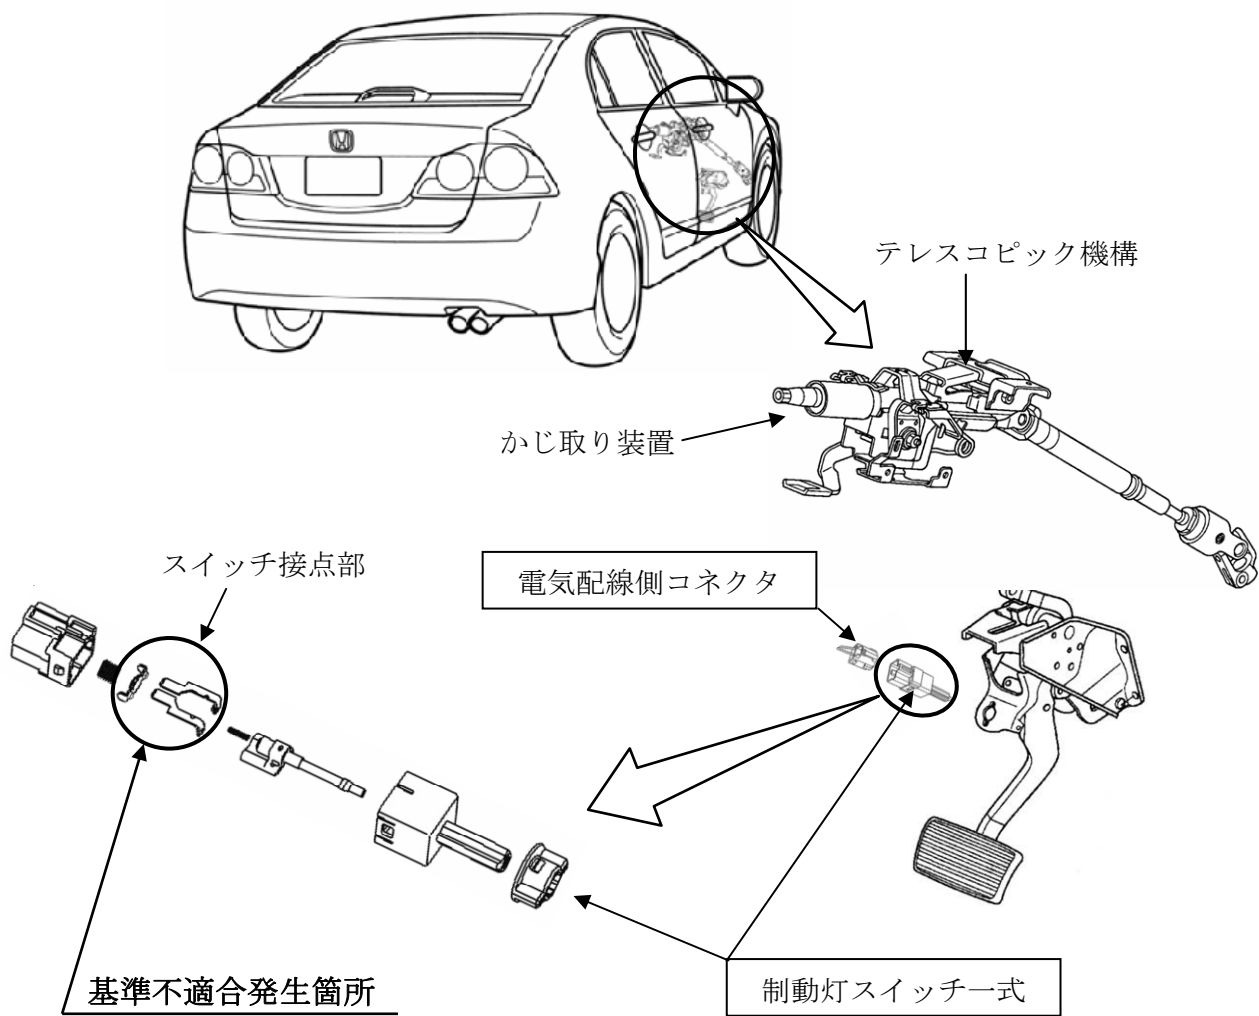
かじ取り装置のテレスコピック機構（ハンドルの位置を前後にスライドして調整できる機構）に塗布する潤滑剤の量が多過ぎたため、潤滑剤の油分が制動灯スイッチに滴下するものがある。そのため、スイッチ接点部の発熱により当該接点部に絶縁物が生成されて導通不良となることから、制動灯及び補助制動灯が点灯しなくなり、シフトレバーがパーキング位置から動かなくなるおそれがある。

| 改善前 | 改善後 |
|---|---|
| <p>制動灯スイッチ<br/>カバーなし</p> <p>制動灯スイッチ</p> | <p>制動灯スイッチ<br/>カバーあり</p> <p>制動灯スイッチカバー</p> |

全車両、制動灯スイッチ一式と電気配線側コネクタを新品と交換するとともに、電気配線側端子を清掃し、制動灯スイッチカバーを追加する。
