## 改善箇所説明図 ②

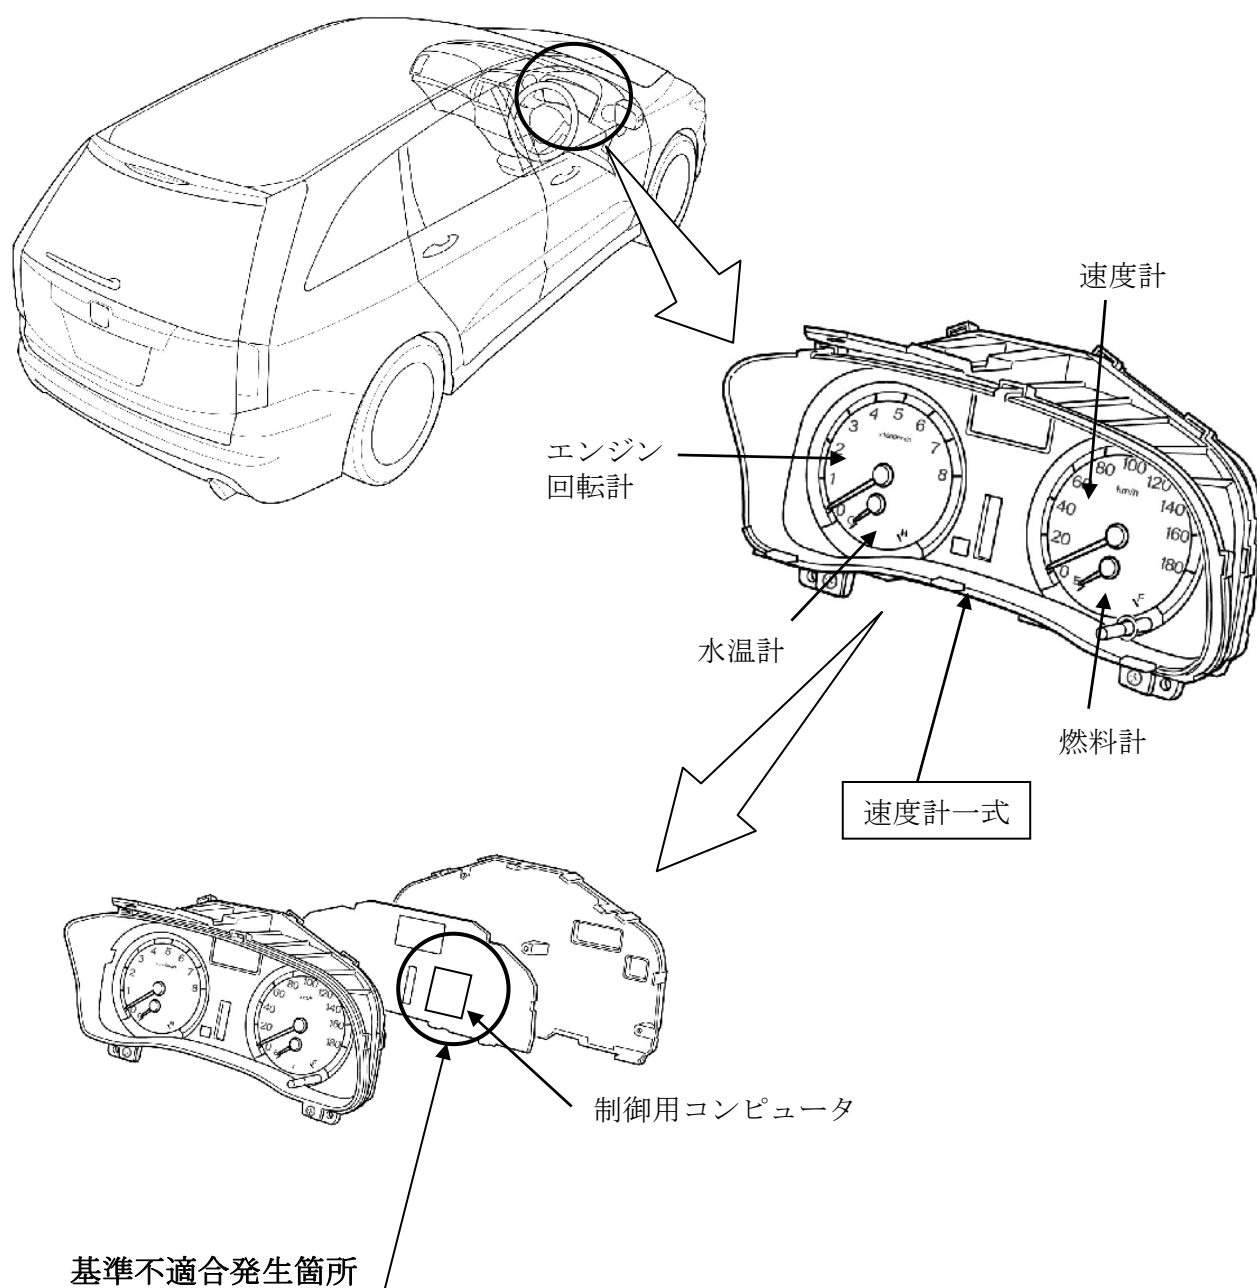
速度計等を制御しているコンピュータのプログラムが不適切なため、イグニッションスイッチをオフにした後、特定の時間でイグニッションスイッチをオンにすると、速度計の駆動処理が行われないことがある。そのため、速度計等が作動しなくなるおそれがある。

全車両、速度計一式を対策品と交換する。

注：  は交換部品を示す。

識別：運転席ドアアップヒンジ下側ボルト頭部に黄色ペイントを塗布する。
