## 改善箇所説明図

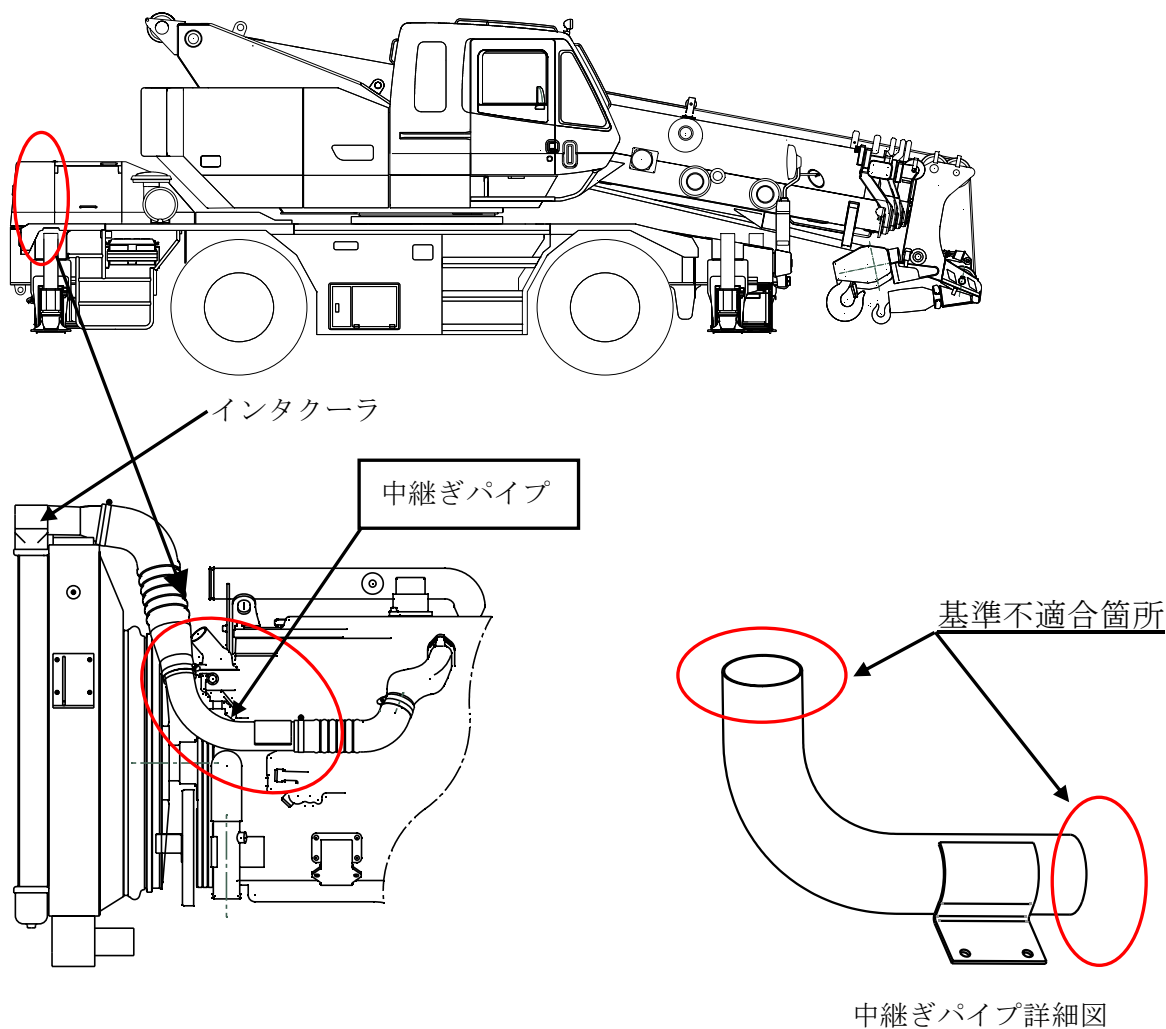
給気冷却器（インタクーラ）と原動機本体を接続する吸気用中継ぎパイプの形状が不適切なため、走行時の振動等により当該パイプが接続ホースから外れることがある。そのため、排出ガス濃度の基準を満たさなくなるおそれがある。

全車両、パイプ端部に外れ止め加工を施した対策品に交換する。

識別：改善措置作業完了車には、パイプの任意の位置に白色のペイントを付する。
