## 改善箇所説明図

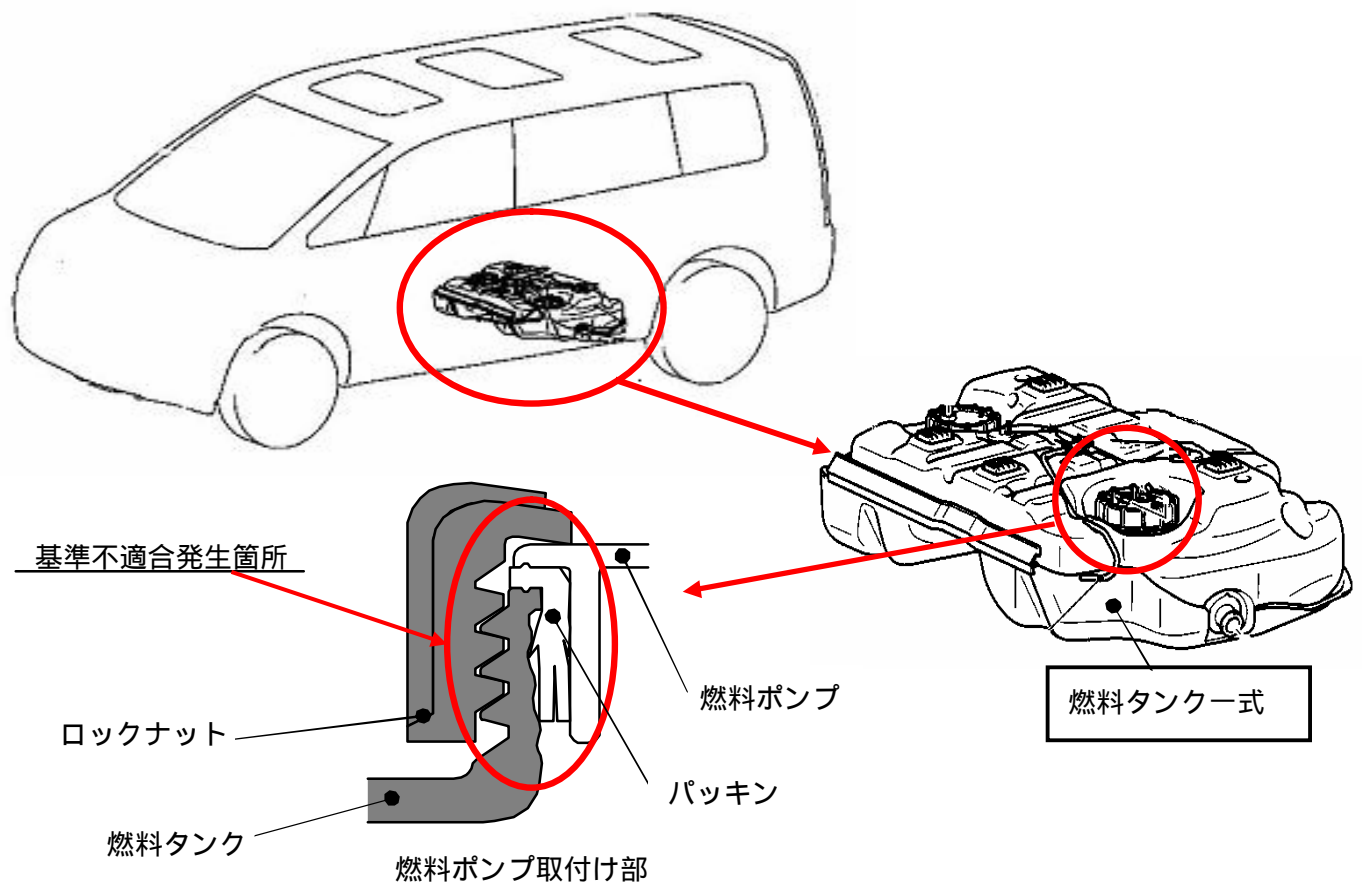
燃料タンクの成形行程が不適切なため、燃料ポンプ取付け部の形状が悪いものがある。そのため、そのままの状態で使用を続けると、燃料ポンプを固定するナットの締付力が低下し、燃料満タン時に燃料が漏れるおそれがある。

注：  内は交換部品を示す。

全車両、燃料タンクの製造ロットを確認し、該当するものは、燃料タンクー式を良品と交換する。

識別：エンジンルーム内の車両銘板右側取付けクリップに白または黄色のペイントを塗布する。
