## 改善箇所説明図

### 改善内容

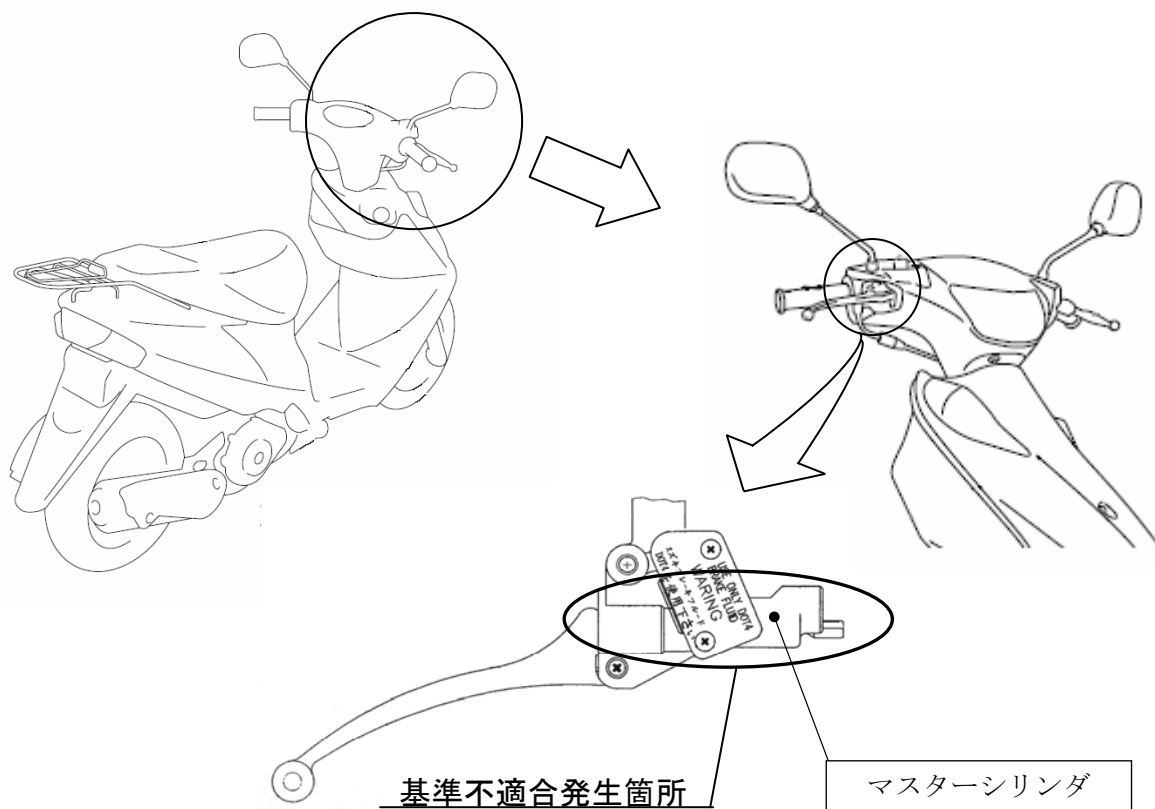
前輪ブレーキ用のマスターシリンダにおいて、セカンダリピストンシールの組み付けが不適切なため、正規位置に組み付けられていないものがある。そのため、ブレーキ操作を続けるとブレーキ液が漏れて、最悪の場合、制動力が低下するおそれがある。

全車両、マスターシリンダを点検し、ブレーキ液が漏れているものは良品に交換する。

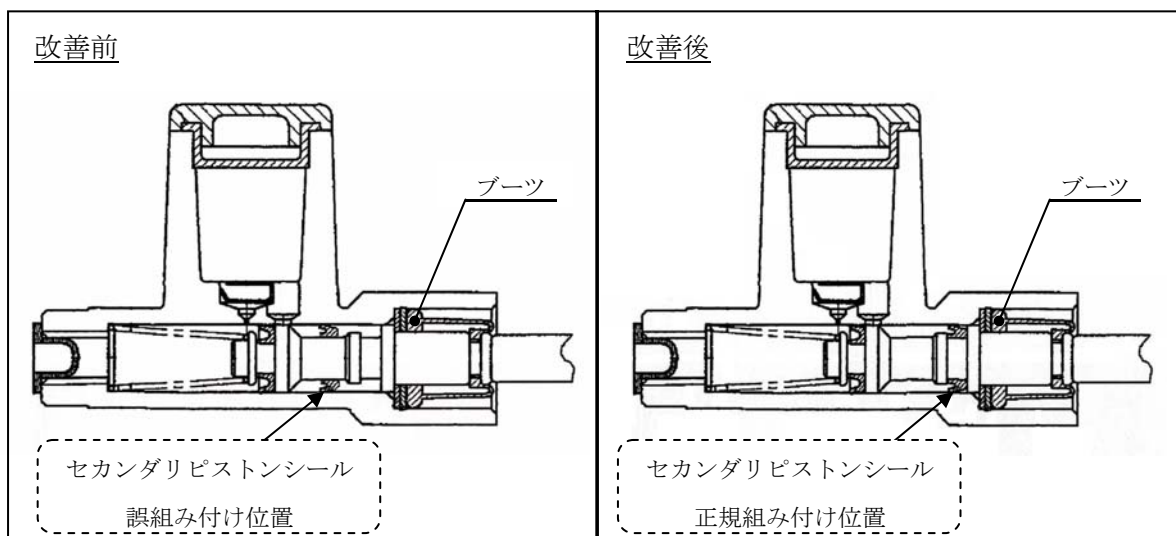
注：  は交換部品を示す。

識別：白色のペイントをマスターシリンダの端面に塗布する。
