## 改善箇所説明図

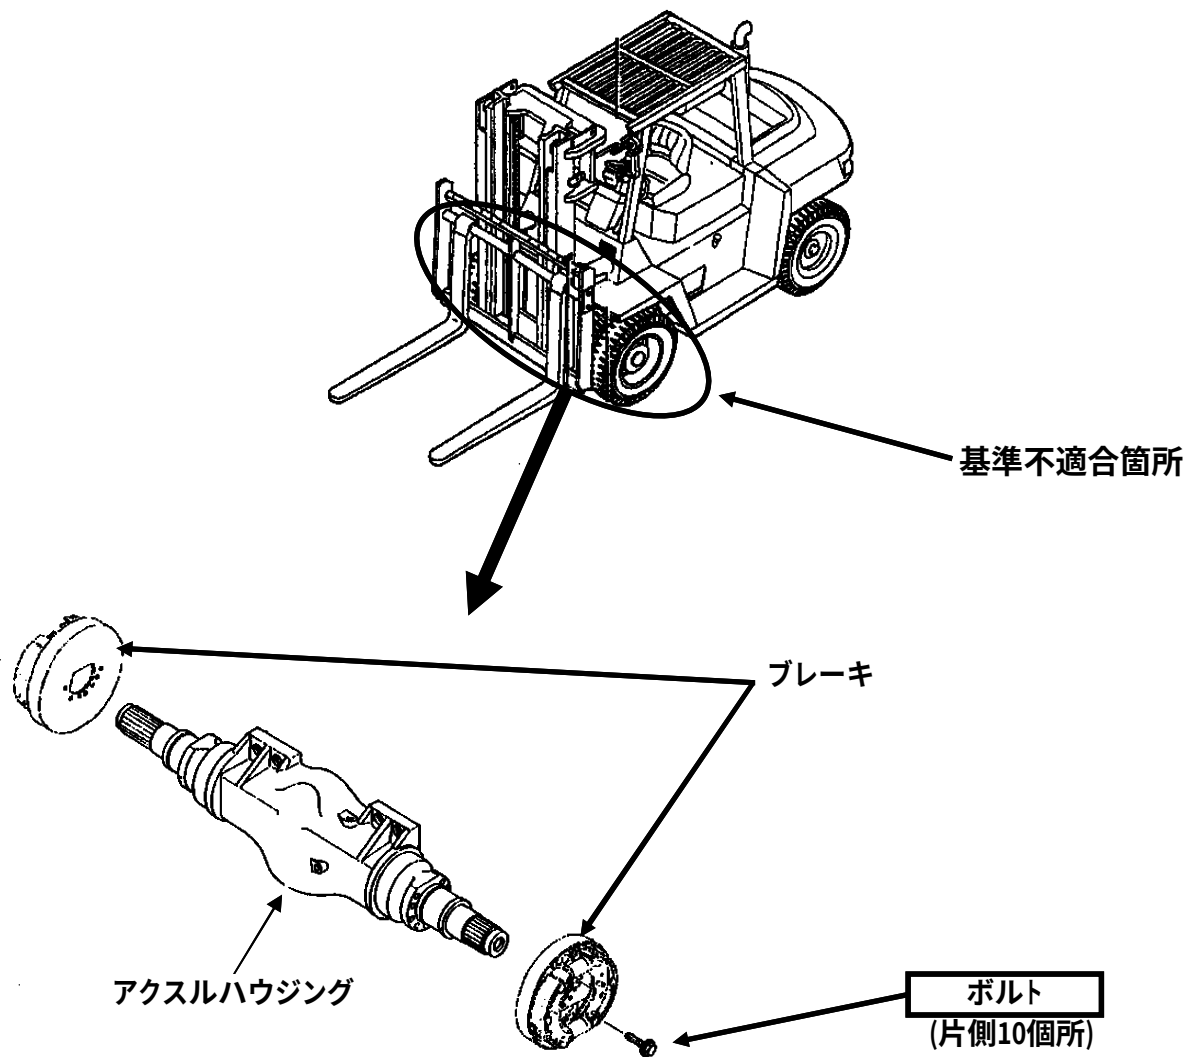
### 不具合発生箇所

前輪ドラムブレーキのバックプレートを車軸に取り付けるボルトの締付けトルクが不足しているため、ブレーキ操作時にボルトが緩むものがある。そのため、そのままの状態を使用を続けると、ボルトが脱落し、最悪の場合、脱落したボルトによりブレーキ構成部品であるホイールシリンダが破損し、ブレーキが効かなくなるおそれがある。

全車両、取り付けボルトを新品に交換し、緩み防止剤を塗布して適正トルクに締付けを行う。

は交換部品を示す。  
識別: アクスルハウジング前面に白ペイント塗布。
