## 改善箇所説明図 ①

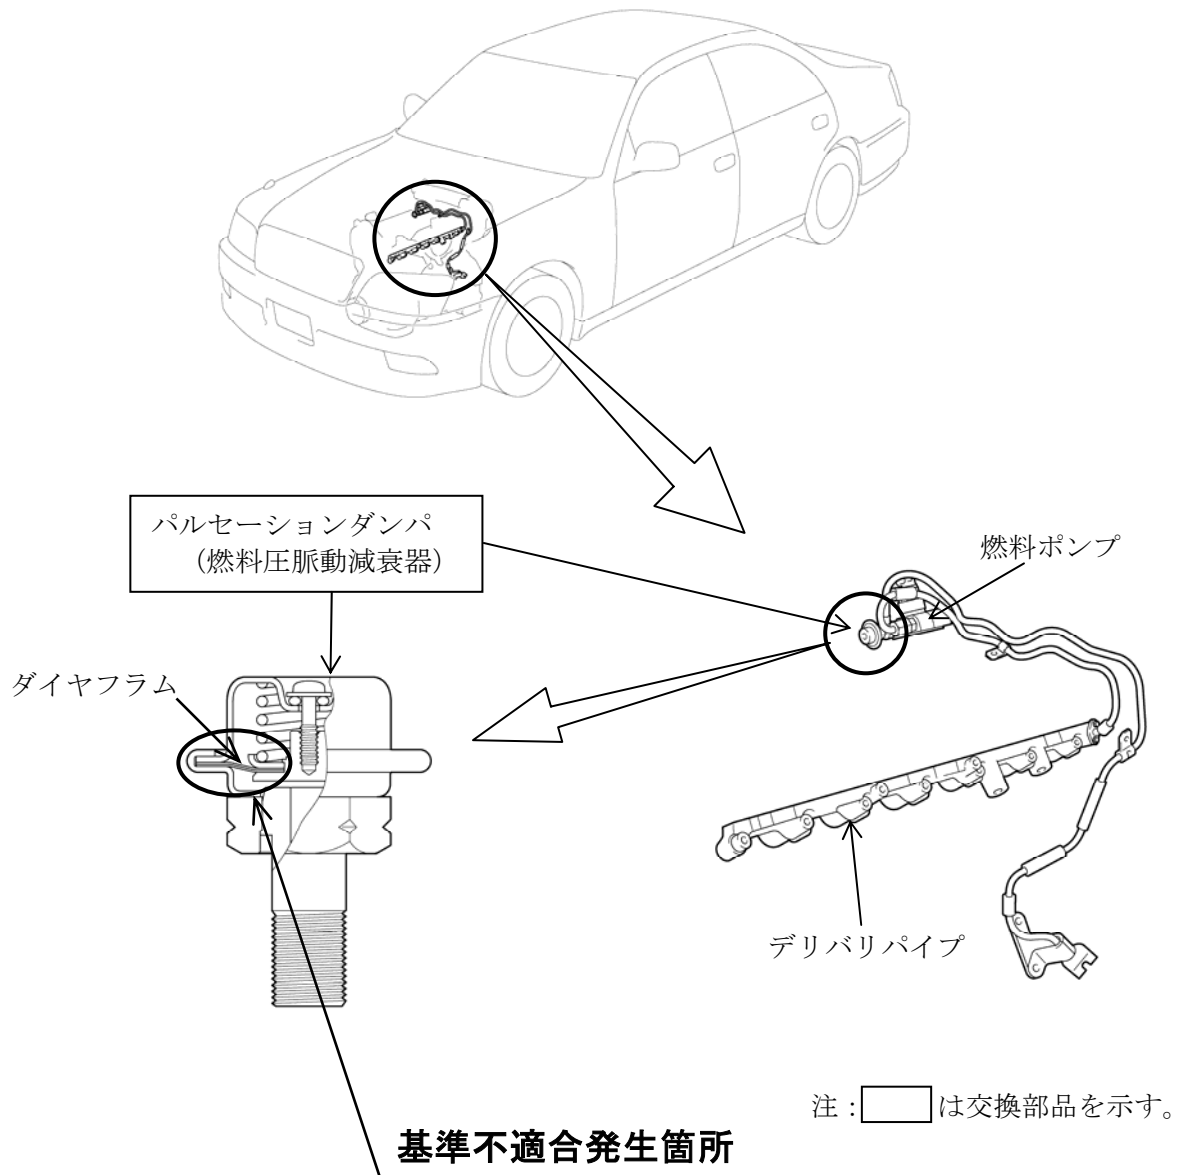
エンジンの燃料装置において、パルセーションダンパ（燃料圧脈動減衰器）のダイヤフラムの材質が不適切なため、長時間使用すると燃料の圧力変動により当該ダイヤフラムが摩耗するものがある。そのため、そのまま使用を続けると、ダイヤフラムに亀裂が発生し、最悪の場合、燃料が漏れるおそれがある。

全車両、当該パルセーションダンパを対策品と交換する。

識別：改善済車両には車台番号打刻位置の中央上部に黄色ペイントを塗布する。
