## 改善箇所説明図 ②

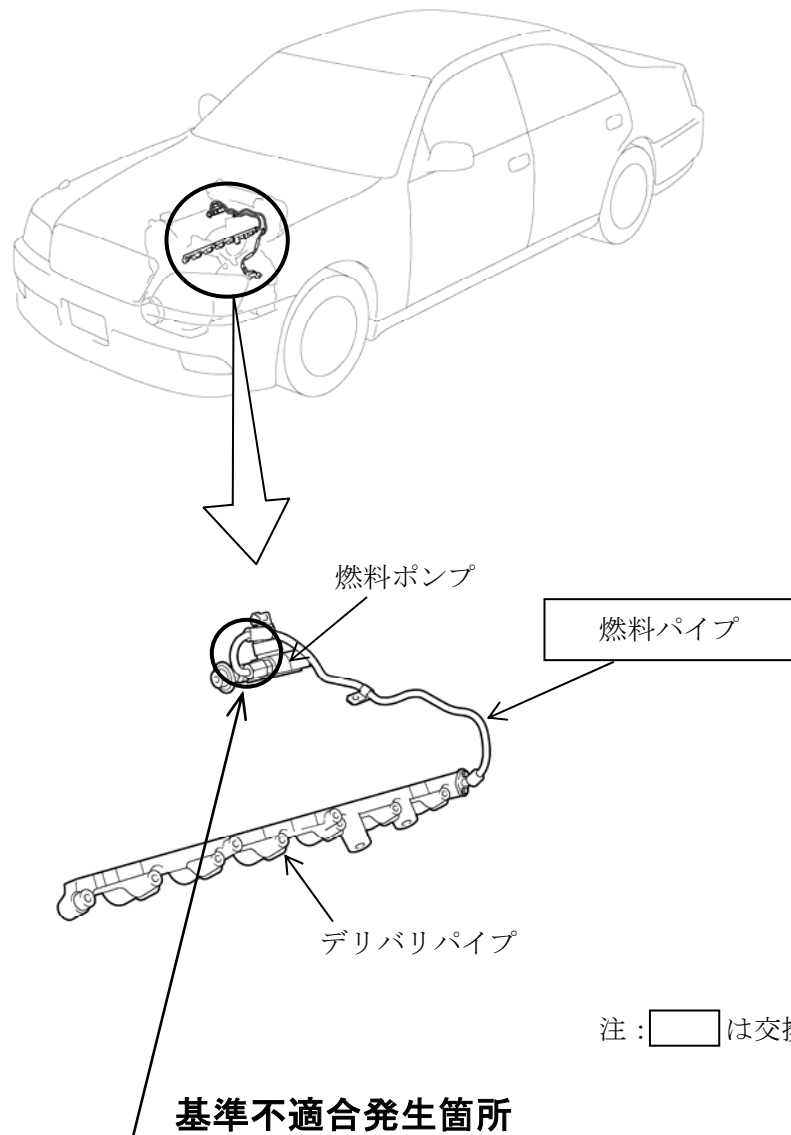
エンジンの燃料装置において、燃料パイプのパイプ材溶接部に対する曲げ位置が不適切なため、溶接部の応力が高くなり燃料中の微量な腐食成分が作用して微小な亀裂が発生することがある。そのため、そのままの状態で使用を続けると、燃料の圧力変動によりパイプの亀裂が進行し、最悪の場合、燃料が漏れるおそれがある。

全車両、当該パイプを対策品と交換する。

識別：改善済車両には車台番号打刻位置の中央上部に黄色ペイントを塗布する。
