# 改善箇所説明図

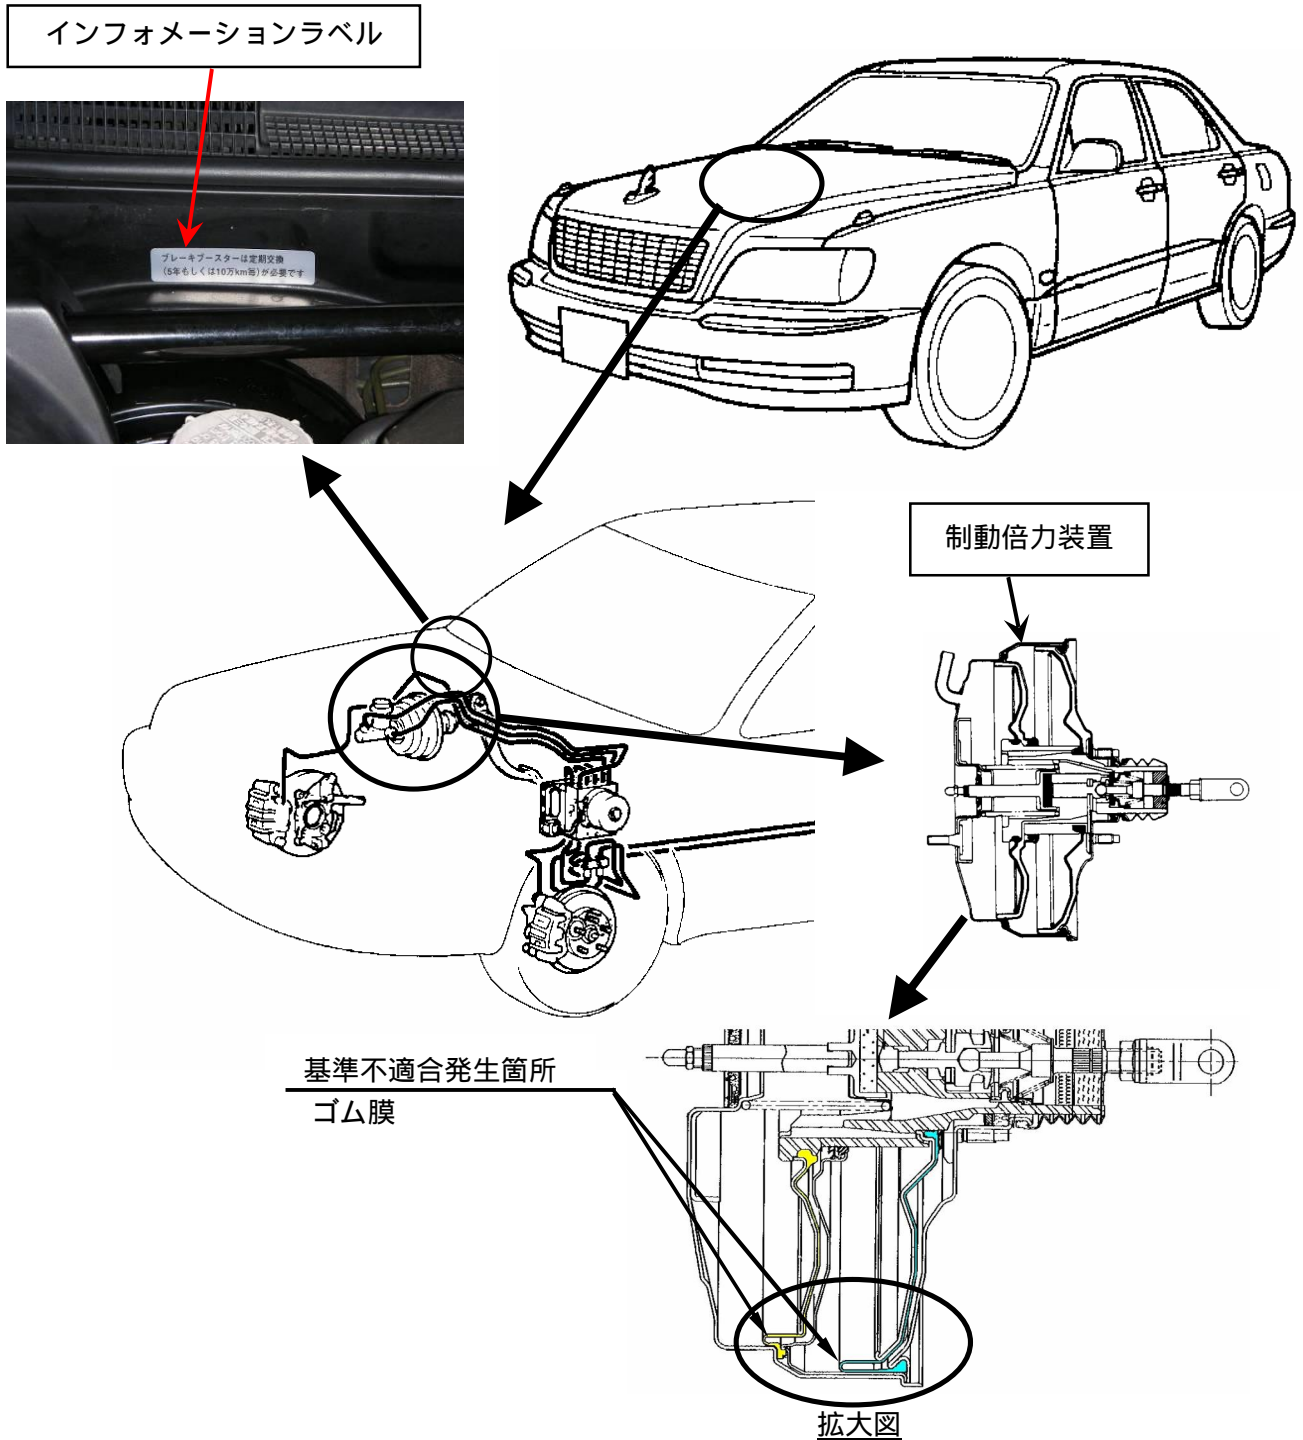
制動倍力装置において、高温が続く使用条件を想定していなかったため、当該使用条件下で継続的に使用された場合、制動倍力装置内のゴム膜が熱により劣化するものがある。そのため、そのまま使用を続けると、当該ゴム膜に亀裂が発生し、倍力作用が損なわれて制動停止距離が伸びるおそれがある。

全車両、制動倍力装置を新品と交換するとともに、メンテナンスノートの点検整備項目に交換部品・交換時期を追記する。また、定期交換のインフォメーションラベルを原動機室内の制動倍力装置付近のボデーパネルに貼付する。
