# 改善箇所説明図

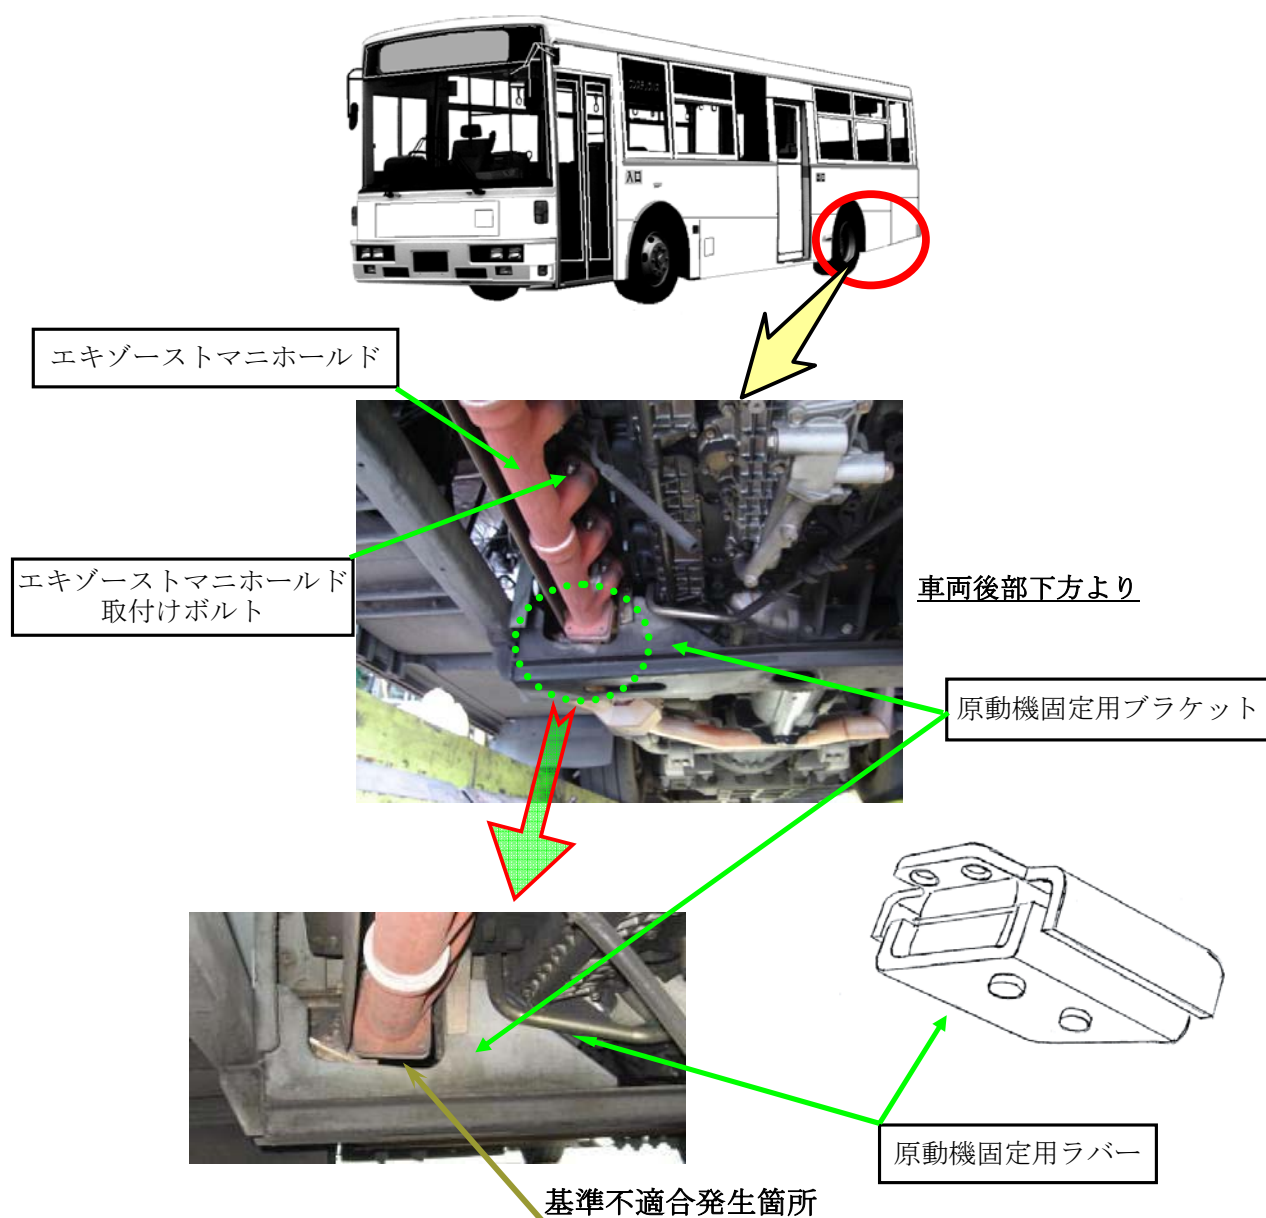
大型路線バスの水平置きCNG原動機搭載車において、原動機固定用ブラケットの形状が不適切なため、原動機固定用ラバーが劣化すると、原動機固定用ブラケットとエキゾーストマニホールドが干渉するものがある。そのため、そのまま使用を続けると、当該マニホールドの取付けボルトが外れ、当該ボルト穴より原動機オイルがマニホールドに滴下し、最悪の場合、発火に至るおそれがある。

全車両、原動機固定用ブラケットを対策品に交換すると共に、原動機固定用ラバーを新品に交換する。又、エキゾーストマニホールド及び取付けボルトを点検し、異常のあるものは新品に交換する。

識別：原動機固定用ブラケット側面に黄色ペイントを塗布する。
