## 改善箇所説明図

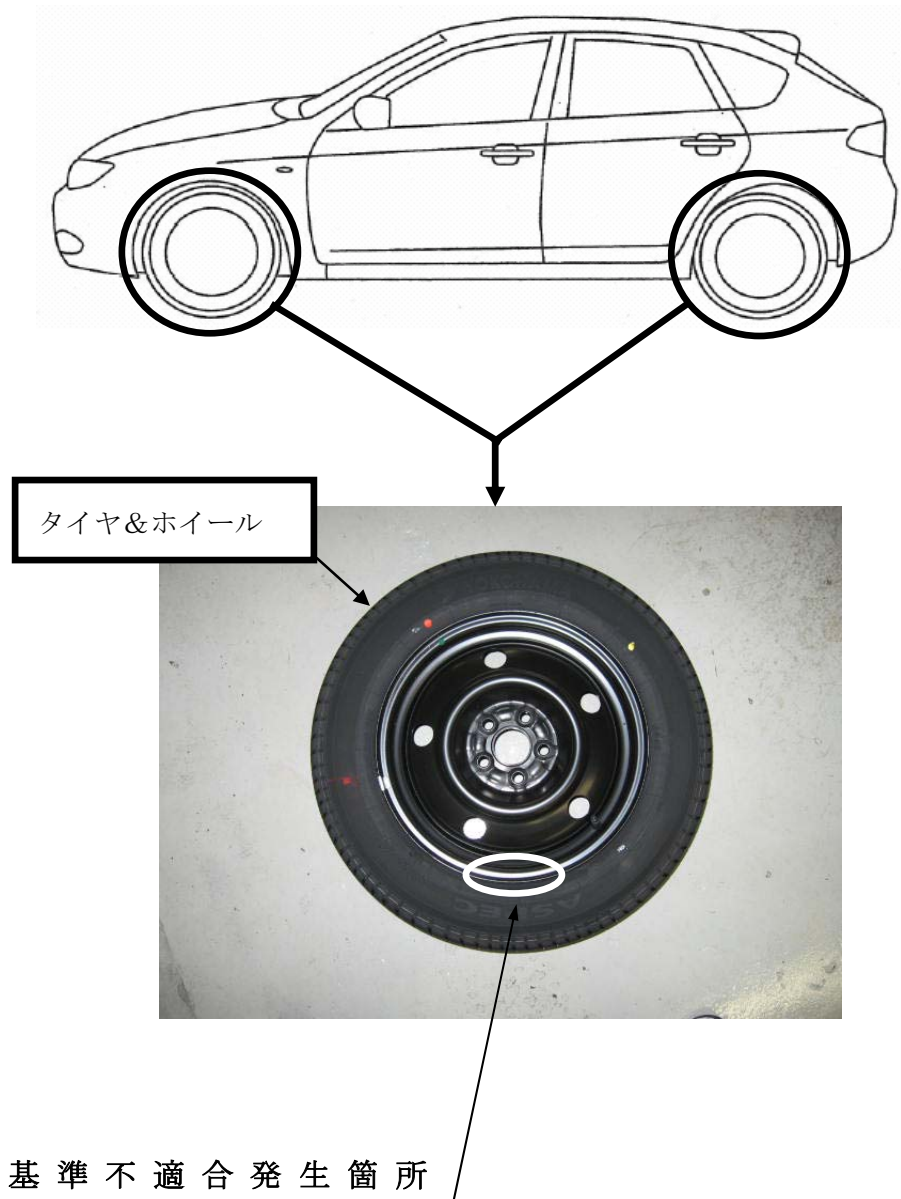
スチールホイールにタイヤを組み付ける装置の調整が不適切だったため、ホイールにタイヤを組み付ける際、タイヤのホイールとの接触面を損傷させたものがある。そのため、そのまま使用を続けると、走行中にタイヤから空気が漏れるおそれがある。

全車両、全てのタイヤ及びホイールを良品と交換する。

ホイールの中央部付近に白ペイントを塗布する。
