# － 改善箇所説明図 －

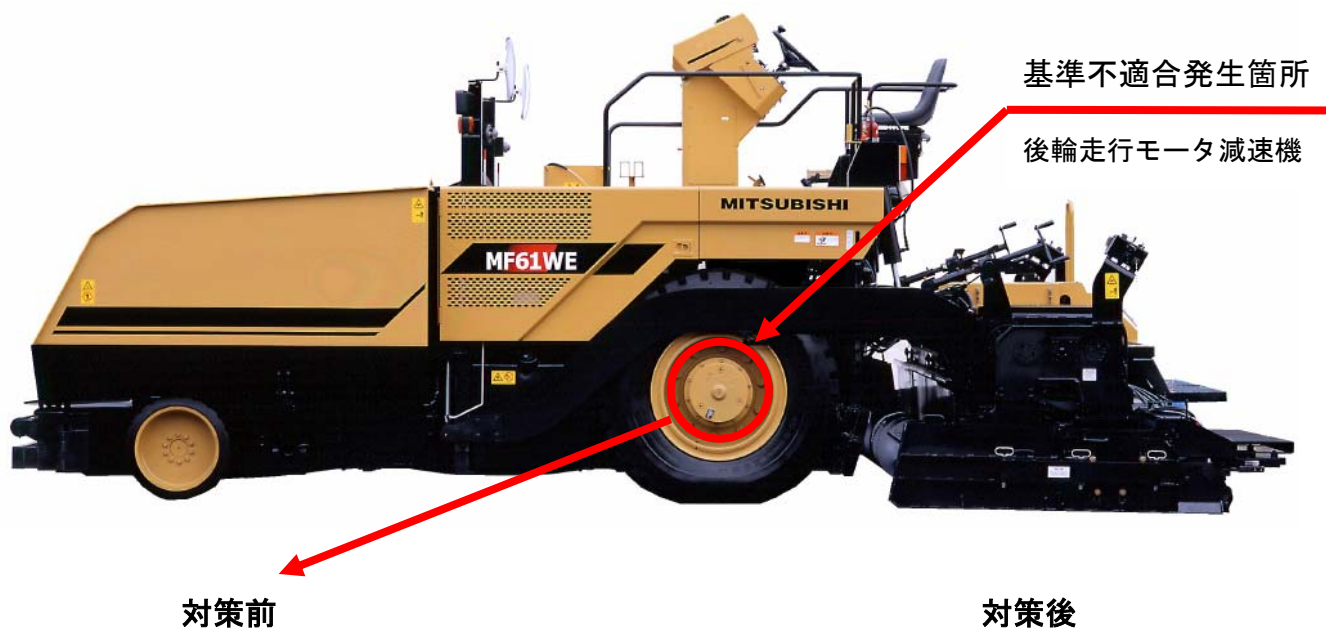
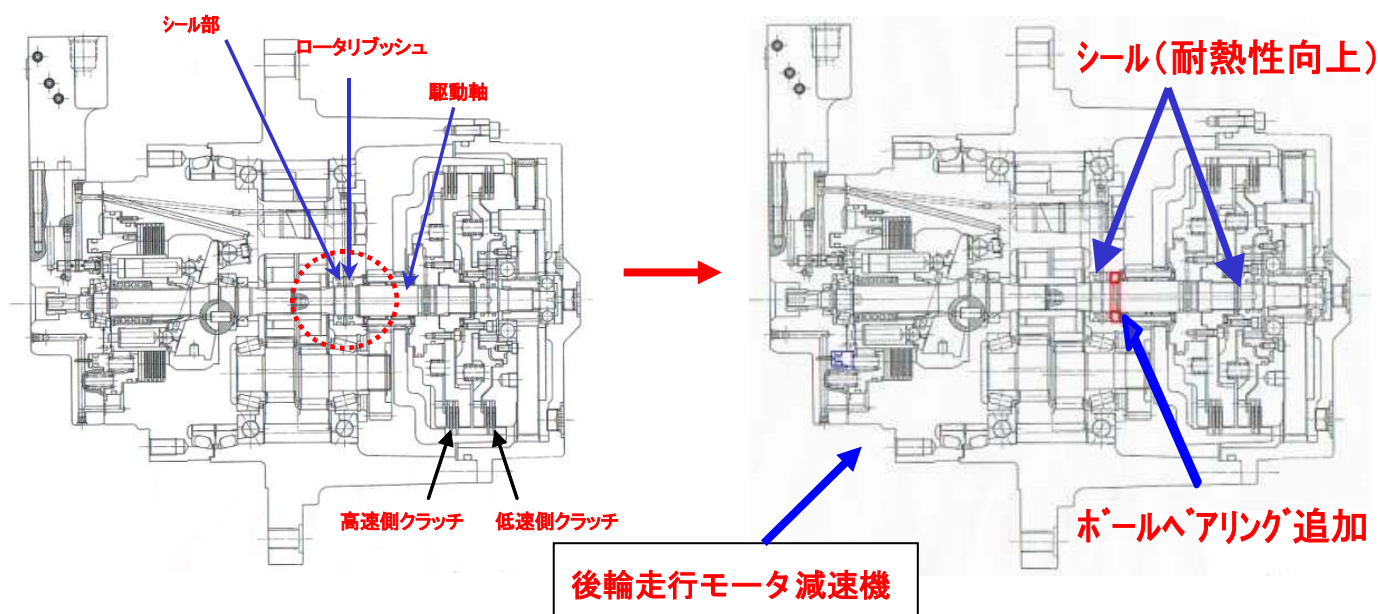
後輪内の走行モータ減速機において、駆動軸の支持が不適切なため、クラッチ作動油の油圧回路のロータリブッシュが摩耗するとともに、高温時にシール性能が低下するものがある。そのため、そのままの状態で使用を続けると、高速走行時にクラッチ作動油が減速機内部に流入し内圧が上昇して、低速及び高速の両クラッチが接続状態となり、走行中に後輪がロックするおそれがある。

全車両、走行モータ減速機アセンブリを対策品に交換する。また、減速機内部の温度上昇を防止する為、最高速度を変更するとともに減速機に温度センサーを取付け温度上昇時に走行速度を抑制する制御プログラムに変更する。なお、対策品の入手に時間を要する為、暫定措置として、使用者に対して使用方法に係る注意事項を周知する。

識別：対策済み車両には、後輪走行モータ減速機取付けボルトに白ペンキを塗布する。
