## 改 善 箇 所 説 明 図

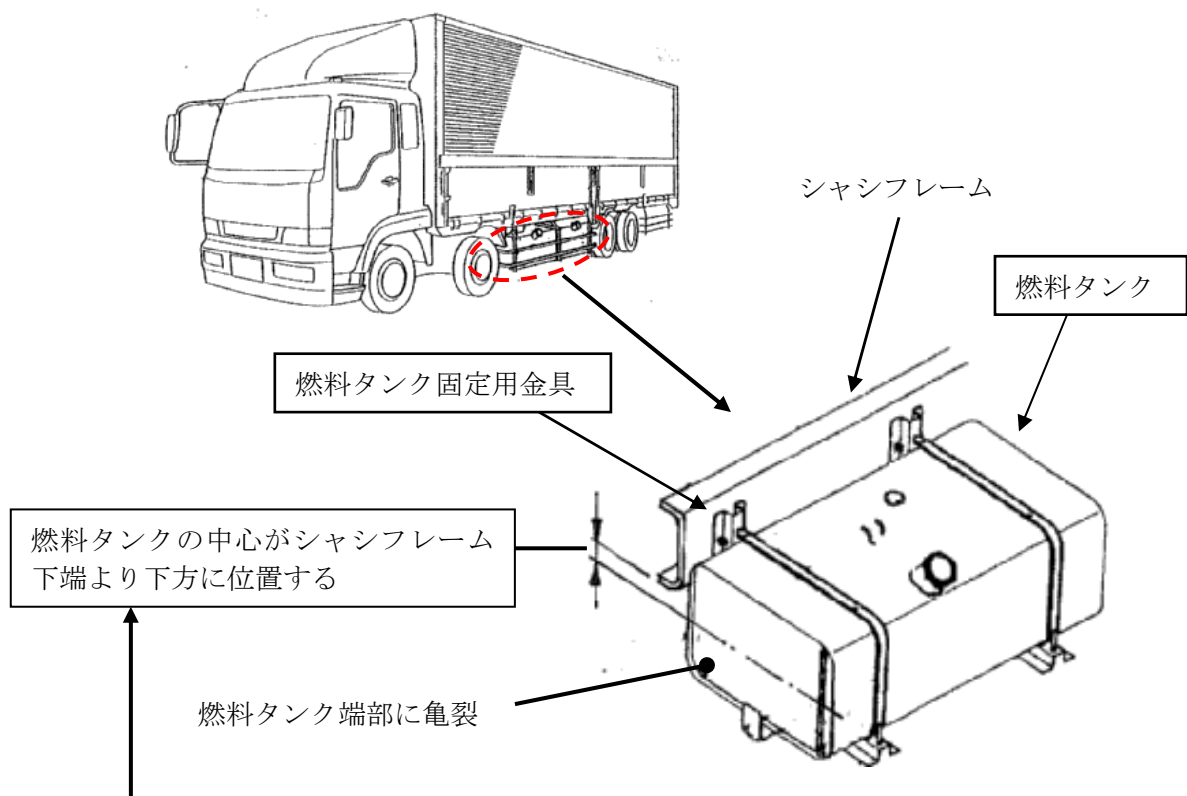
トラックの燃料タンクの取付位置が不適切なものがある。そのため、そのまま使用を続けると、走行時の振動等により、燃料タンクの端部に亀裂が発生し、最悪の場合、燃料が漏れるおそれがある。

燃料タンク固定用金具に補強板を追加する。また、燃料タンクを新品に交換する。

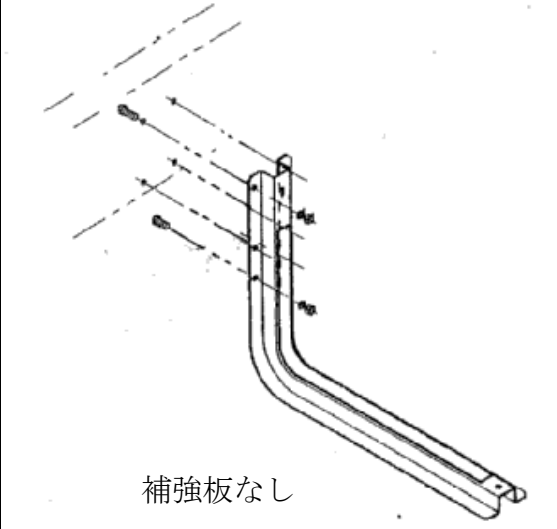
| 改 善 前 | 改 善 後 |
|---|---|
| <p>補強板なし</p> | <p>補強板追加</p> |
