## 改善箇所説明図

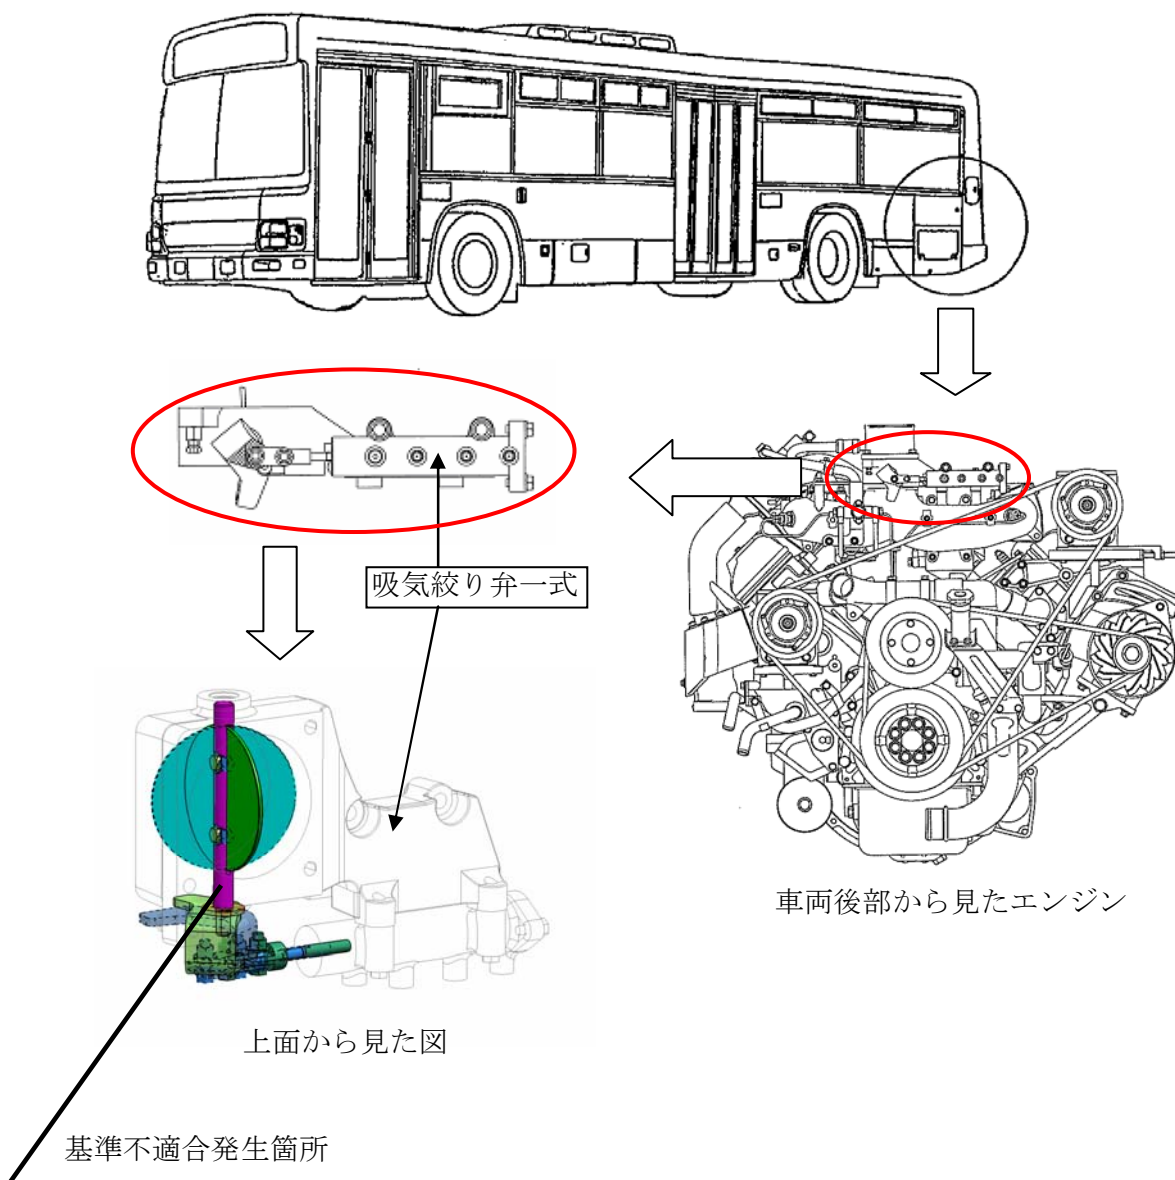
原動機の吸気絞り弁のシャフトの強度が不足しているため、閉弁方向に作動した際のストップボルトとの衝突により、シャフトに亀裂が発生することがある。そのため、そのまま使用を続けると、シャフトが折損し、当該吸気絞り弁が閉じたままとなることから原動機が不調となり、最悪の場合、走行中にエンストして再始動できなくなるおそれがある。

改善の内容: 吸気絞り弁の恒久対策品の準備に時間を要することから、暫定対応として、全車両、吸気絞り弁一式を暫定対策品と交換する。なお、恒久対策品の準備ができ次第、後日恒久対策品と交換する。

識別： インテークシャッタのケース部に白色ペイントを塗布する。
