## 改善箇所説明図

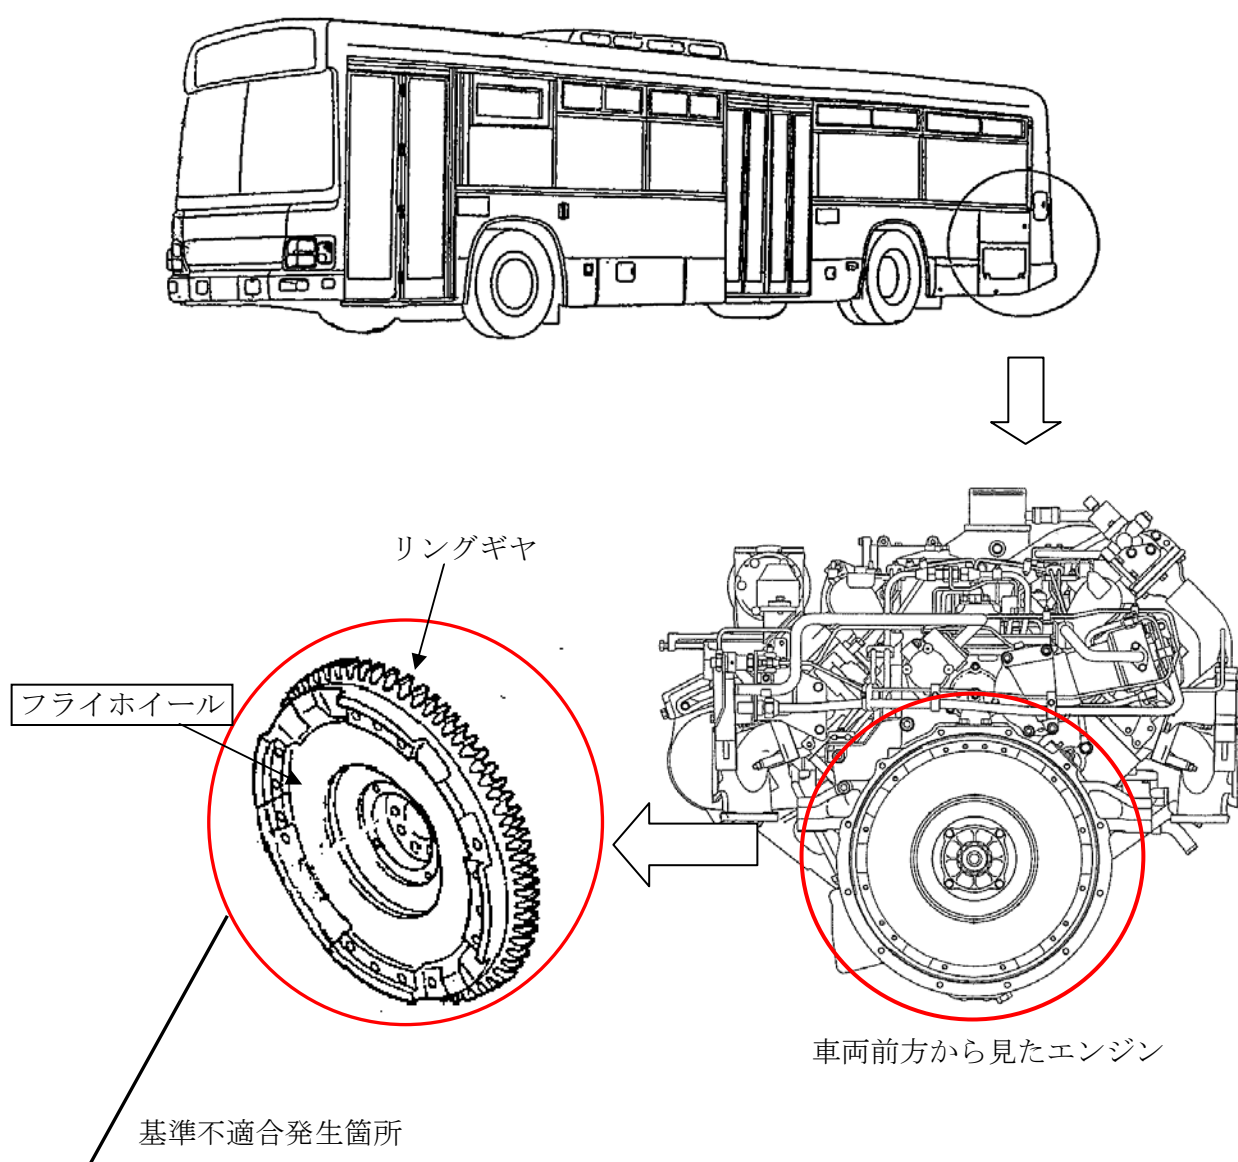
アイドリングストップシステムを装着した大型路線バスにおいて、フライホイールのリングギヤの強度が不足しているため、始動の繰り返しによりギヤの歯が欠損して、原動機が始動できなくなるおそれがある。

改善の内容: 全車両、フライホイールを対策品と交換する。

識別: フライホイールハウジングのポインタ部に黄色ペイントを塗布する。
