## 改善箇所説明図

### 基準不適合発生箇所

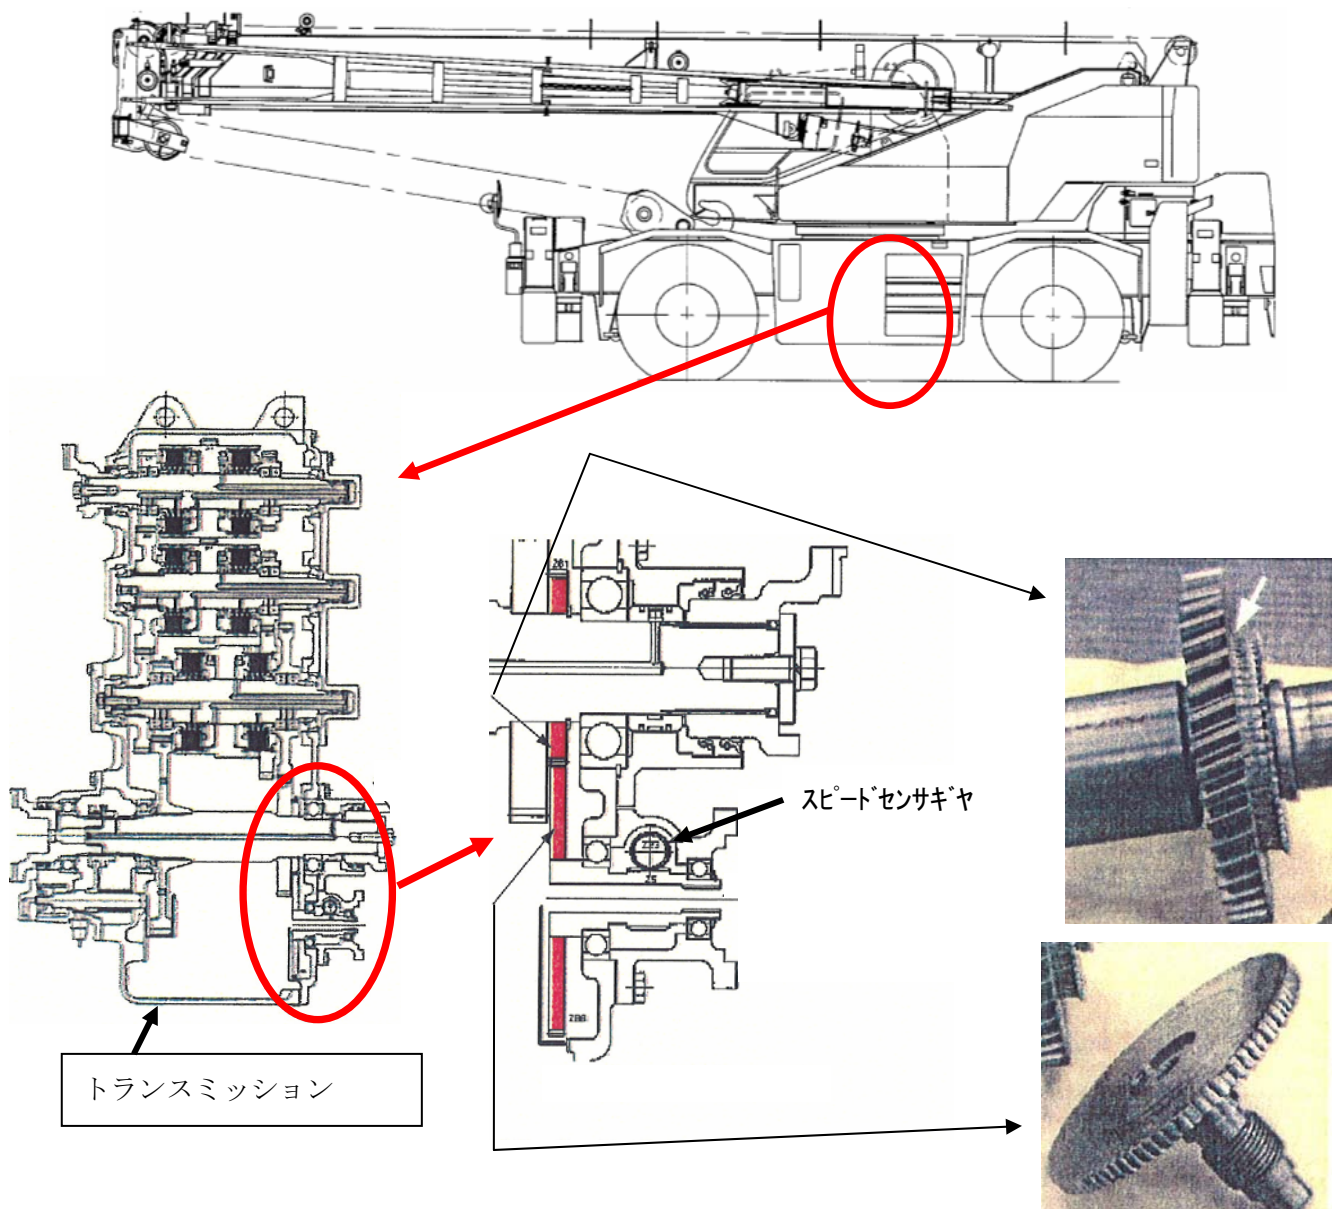
トランスミッションの内部にある、スピードセンサ駆動ギヤにおいて、表面硬度の異なったギヤを誤って組合せたものがある。そのため、そのまま使用を続けると、歯面が異常摩耗し、スピードセンサが駆動されず、速度計が作動しなくなるおそれがある。また、車両速度の検出ができなくなるため、シフト位置がDレンジでの自動変速ができなくなるおそれがある。

全車両、トランスミッションを良品と交換する。

識別：トランスミッションハウジング底面に白色ペイントを塗布する。
