## 改善箇所説明図

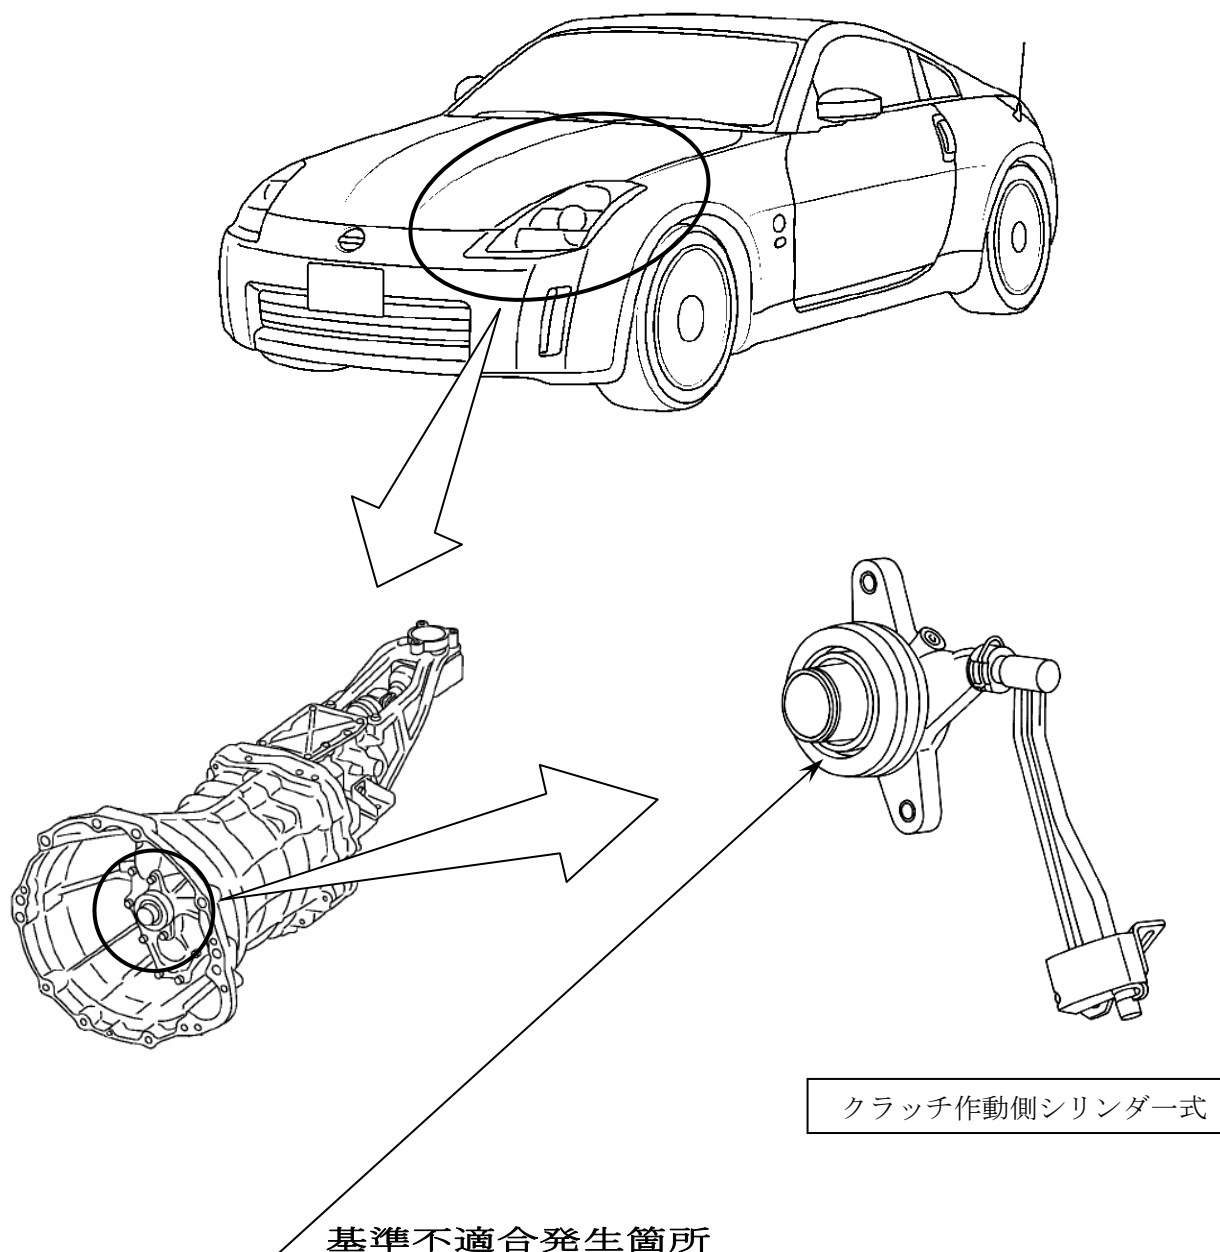
クラッチ作動側シリンダの製造工程において、オイルシール保持部の加工が不適切なため、オイルシールが損傷するものがある。そのため、そのままの状態で使用を続けると、シール不良となり、当該シリンダ内部に空気が混入するものがあり、最悪の場合、変速できなくなるおそれがある。

全車両、当該クラッチ作動側シリンダー式を良品と交換する。

識別：銀色のシールをモデルナンバープレートの右横に貼り付ける。
