## 改善箇所説明図

### 基準不適合発生箇所

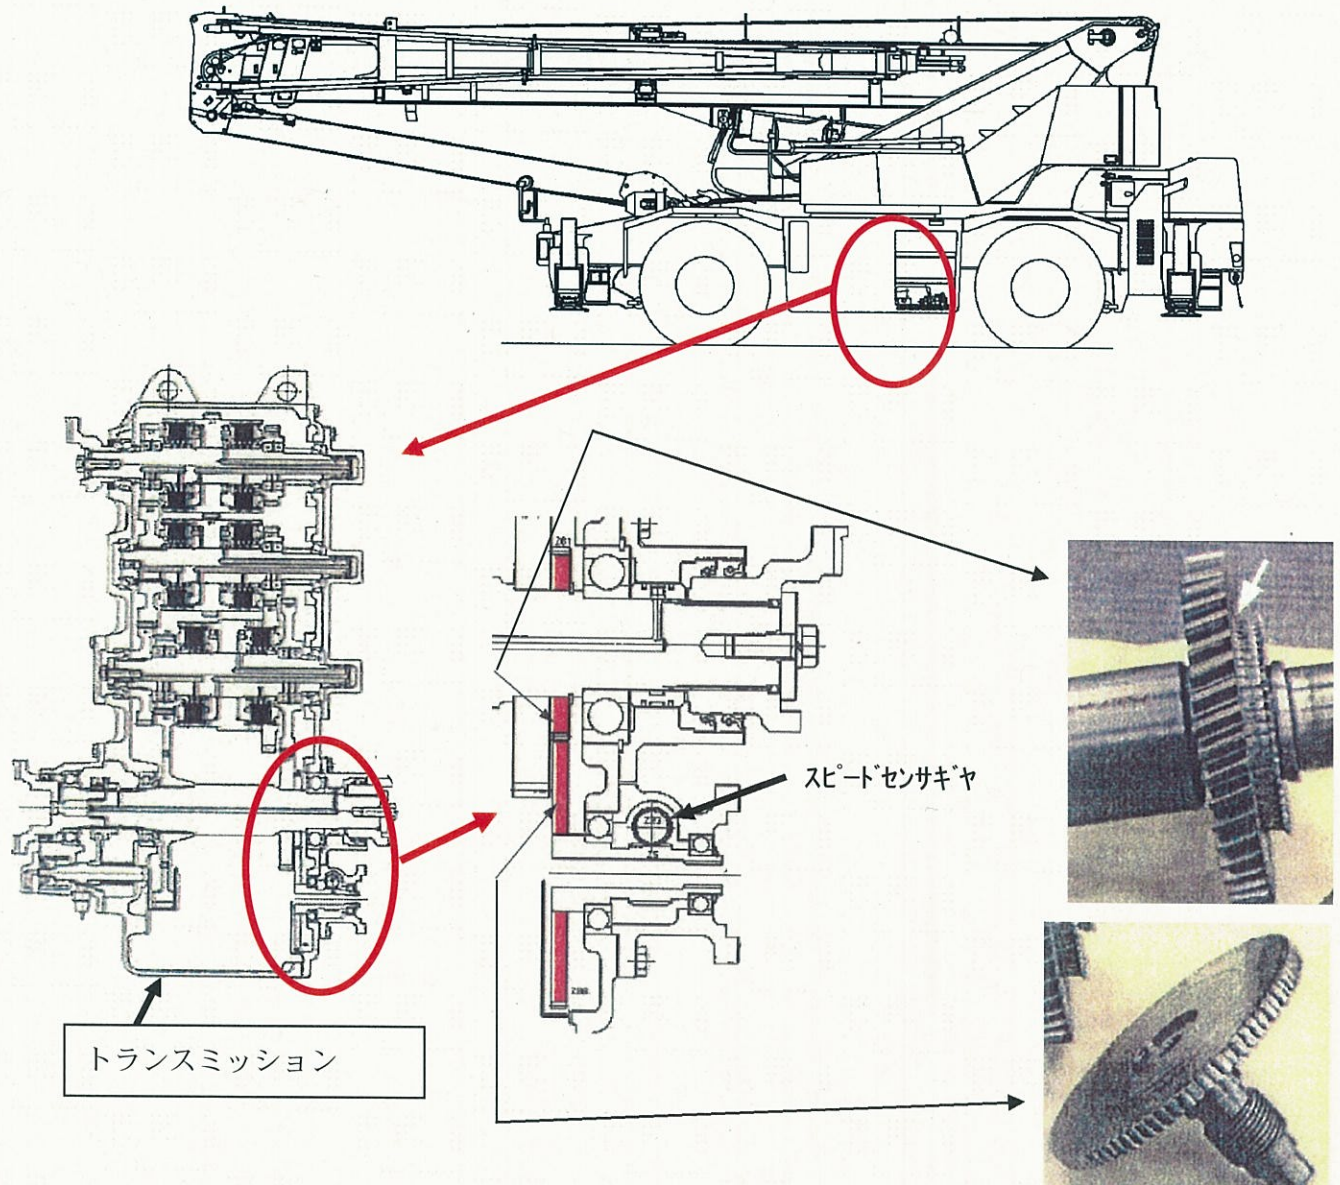
ミッションの内部にある、スピードセンサ駆動ギヤにおいて、表面硬度の異なったギヤを誤って組合せたものがある。そのため、そのまま使用を続けると、歯面が異常摩耗し、スピードセンサが駆動されず、速度計が作動しなくなるおそれがある。また、車両速度の検出ができなくなるため、シフト位置がDレンジでの自動変速ができなくなるおそれがある。

全車両、ミッションを良品と交換する。
