# 改善箇所説明図

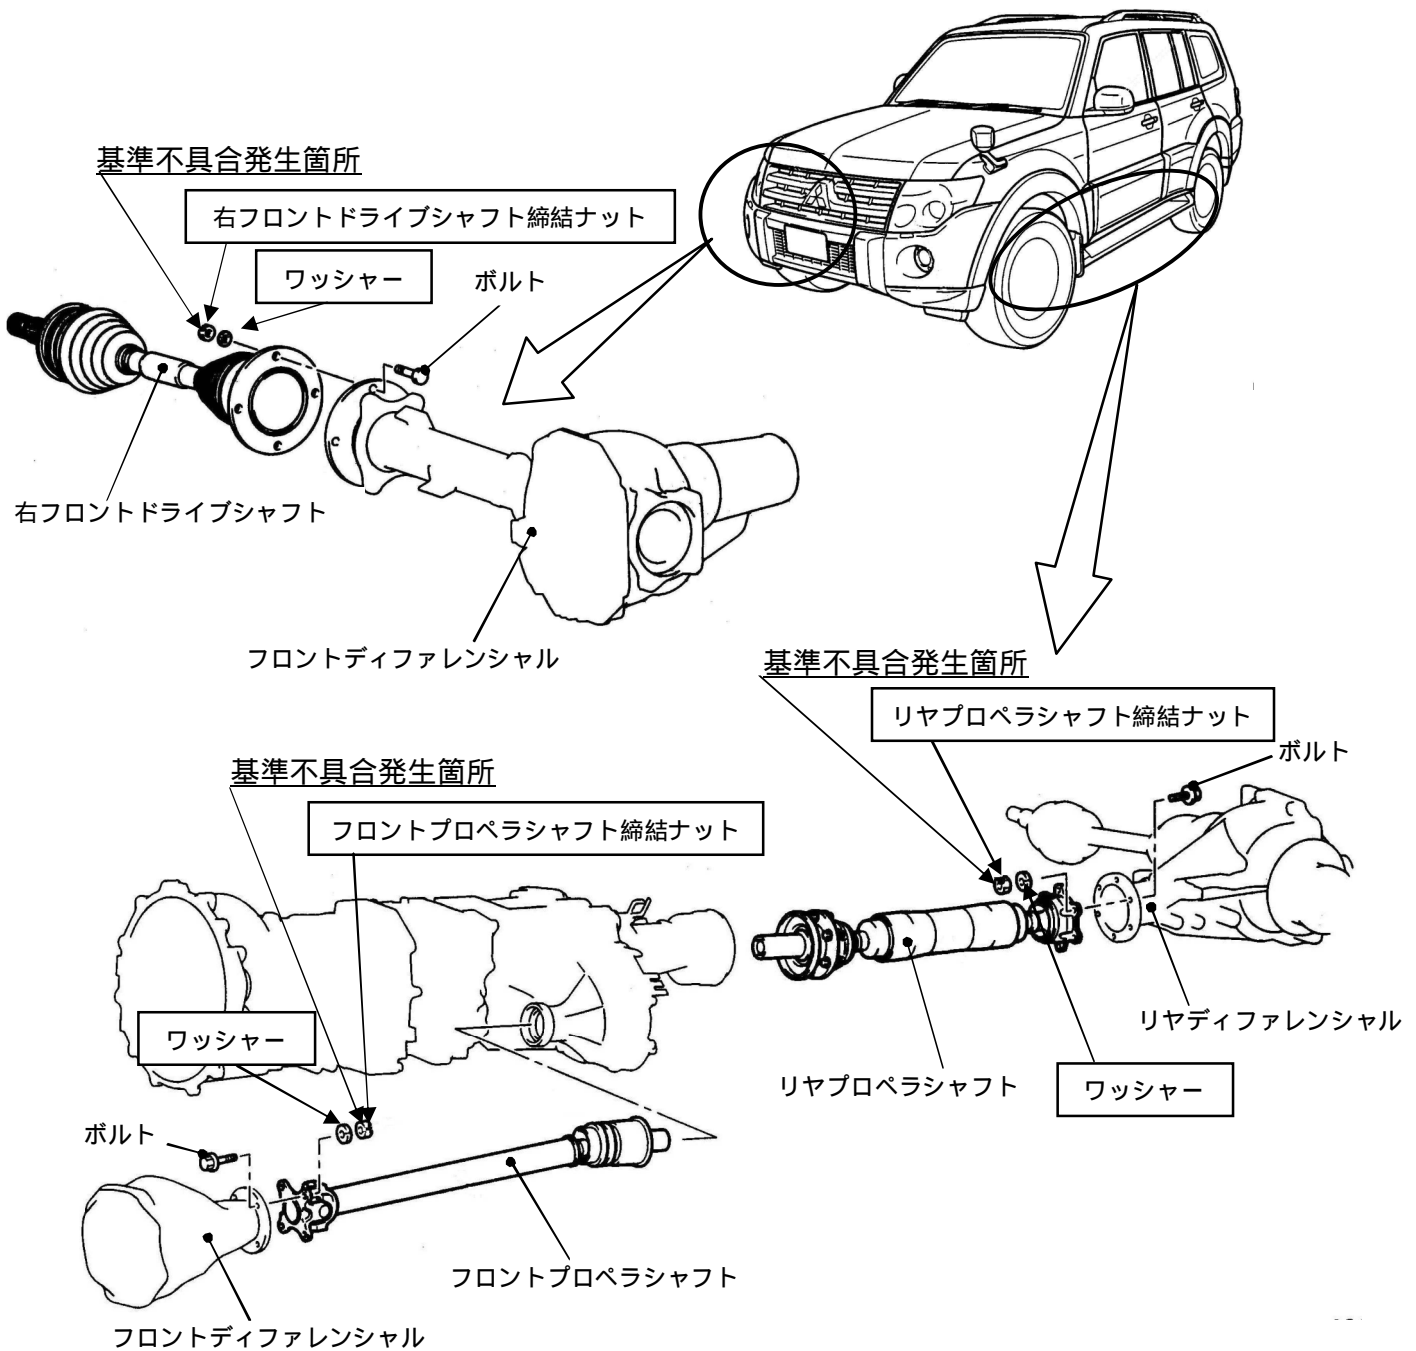
動力伝達装置において、右フロントドライブシャフト、フロントプロペラシャフト、およびリアプロペラシャフトに使用されている締結ナットに異品が使用されたため、締結時にナットのネジ部が変形しているものがある。  
 そのため、そのまま使用を続けると当該ナットが緩み、最悪の場合、動力伝達装置が外れ、走行不能に至るおそれがある。

全車両、ナットを正規品と交換し、併せてワッシャーを新品と交換する。
