## 改善箇所説明図

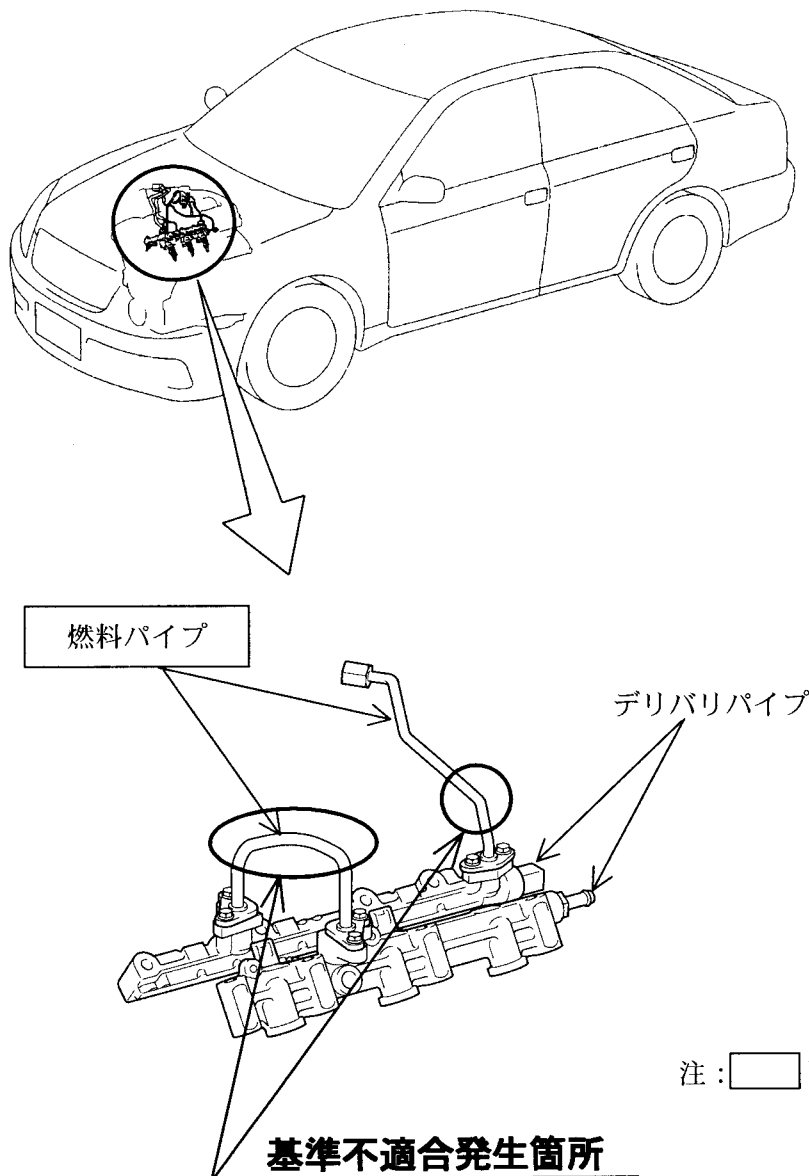
エンジンの燃料装置において、燃料パイプのパイプ材溶接部に対する曲げ位置が不適切なため、溶接部の応力が高くなり燃料中の微量な腐食成分が作用して微小な亀裂が発生することがある。そのため、そのままの状態で使用を続けると、燃料の圧力変動によりパイプの亀裂が進行し、最悪の場合、燃料が漏れるおそれがある。

全車両、当該パイプを対策品と交換する。
