## 改善箇所説明図

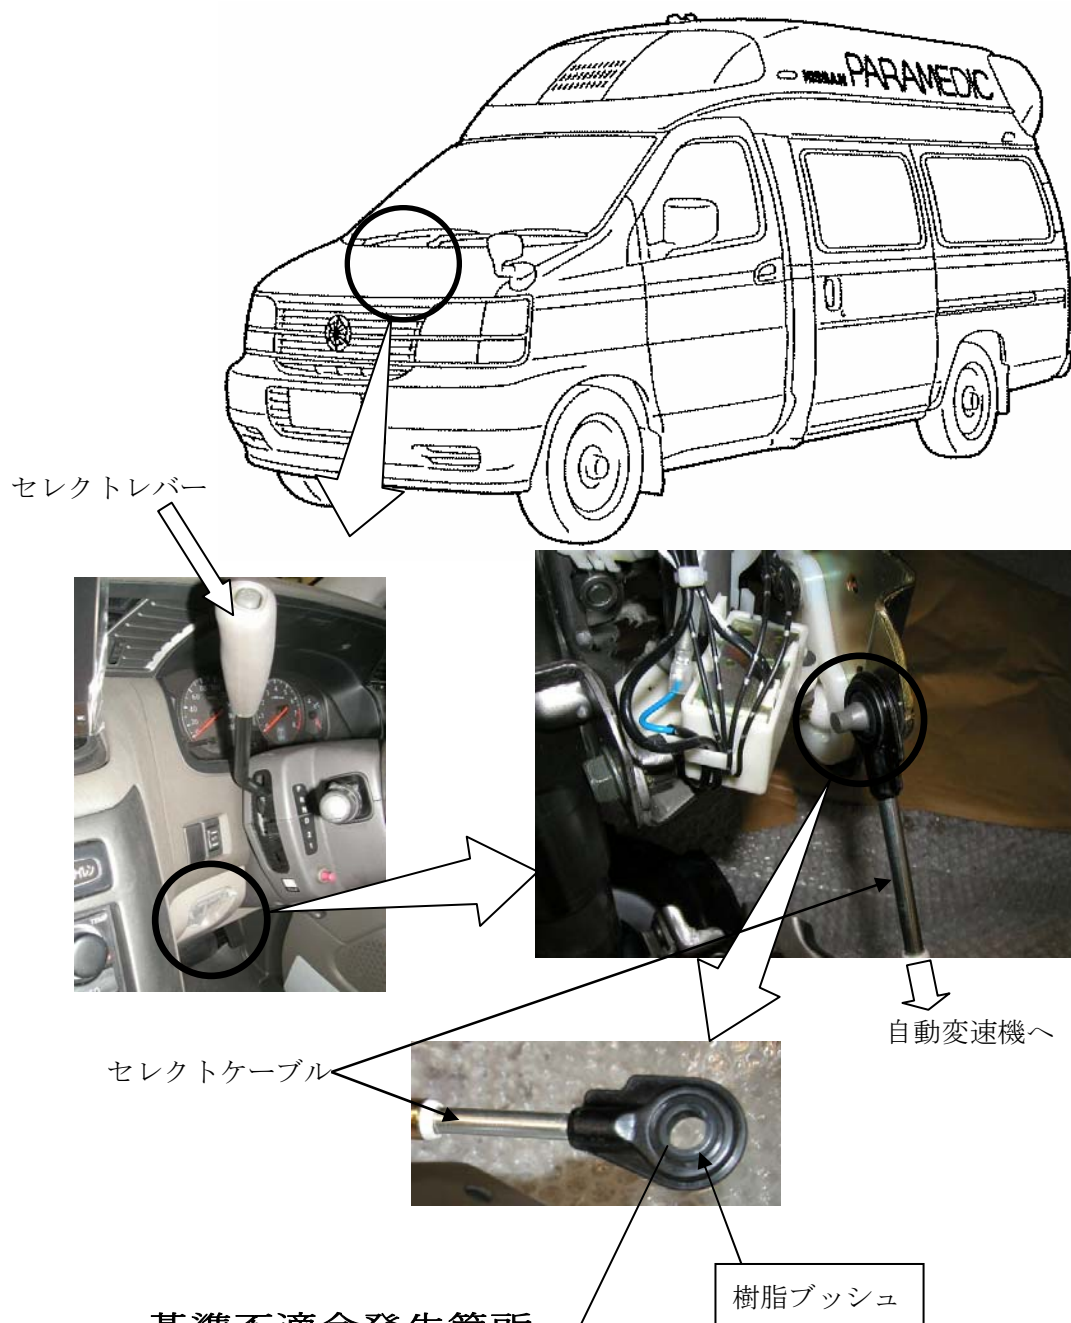
自動変速機のセレクトケーブルにおいて、セレクトレバーとの結合部の樹脂ブッシュが破損するものがある。そのため、セレクトケーブルがセレクトレバーとの結合部から外れ、セレクトレバーを操作しても、自動変速機が変速しないおそれがある。

全車両、当面の暫定措置として、当該ブッシュを新品と交換する。

識別：銀色のシールをモデルナンバープレートの横に貼り付ける。
