## 改善箇所説明図

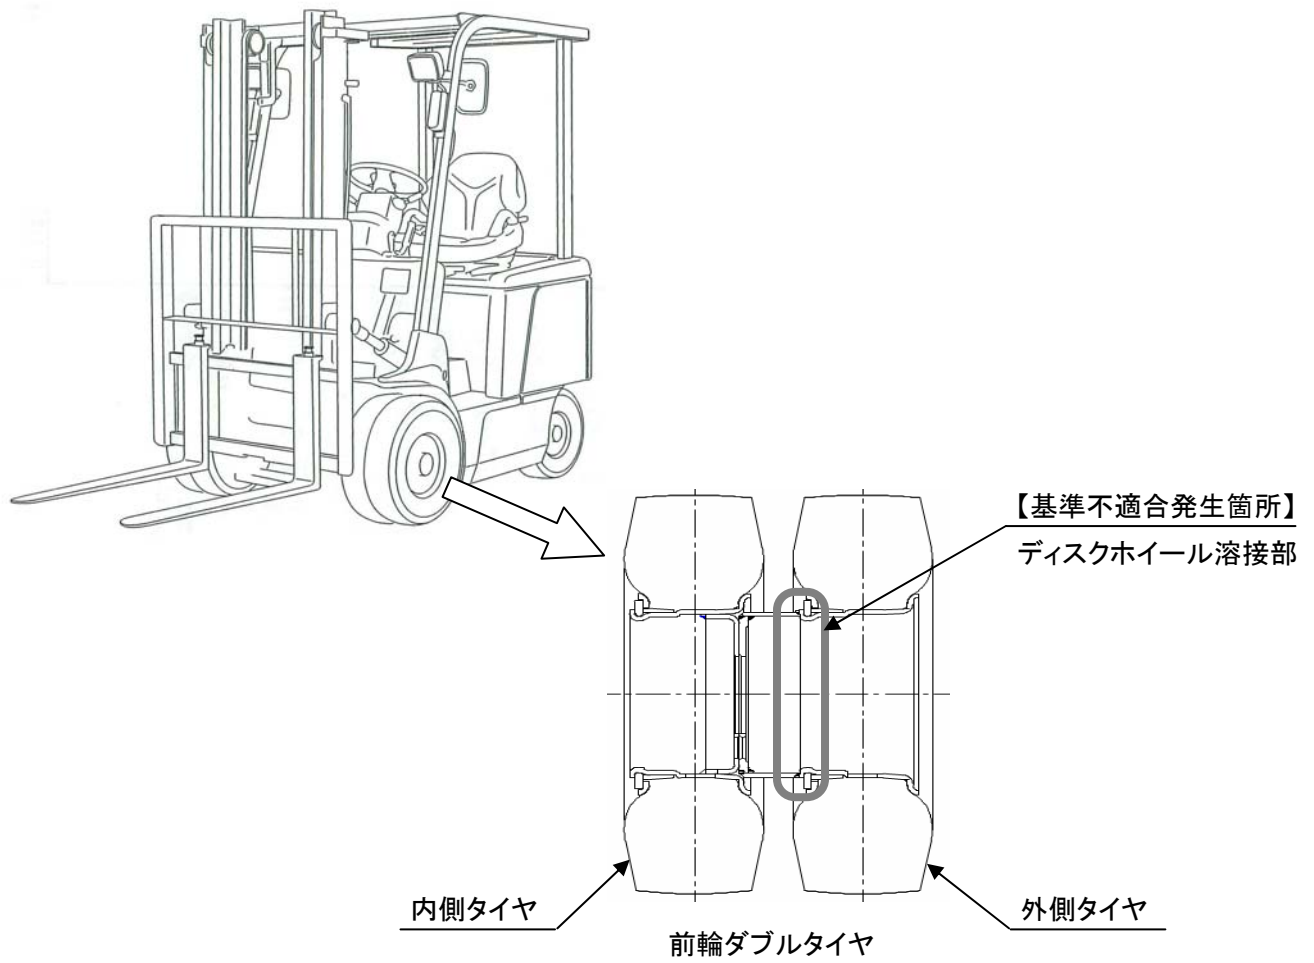
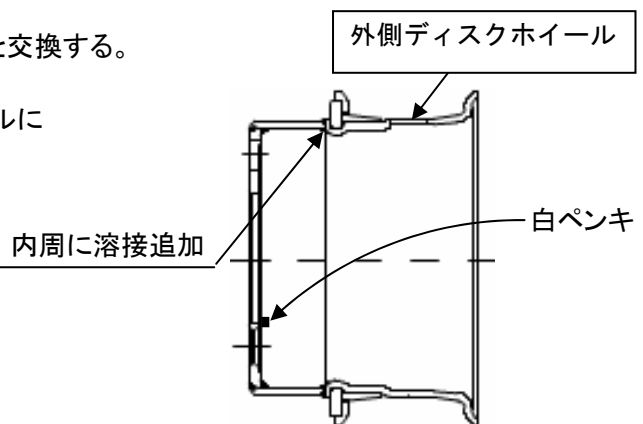
ソリッドタイヤ（空気の代わりにゴムを充填したタイヤ）を装着した前輪ダブルタイヤ仕様の車両において、前輪外側ディスクホイール溶接部の強度が不足しているため、亀裂が発生する場合があります。そのため、このままの状態で使用を続けると、亀裂が進行し、最悪の場合、溶接部が破断し、車輪が脱落するおそれがある。

全車両の前輪外側ディスクホイールを対策品と交換する。

改善実施車は識別のため、ディスクホイールに白ペンキでマーキングする。
