## 改善箇所説明図

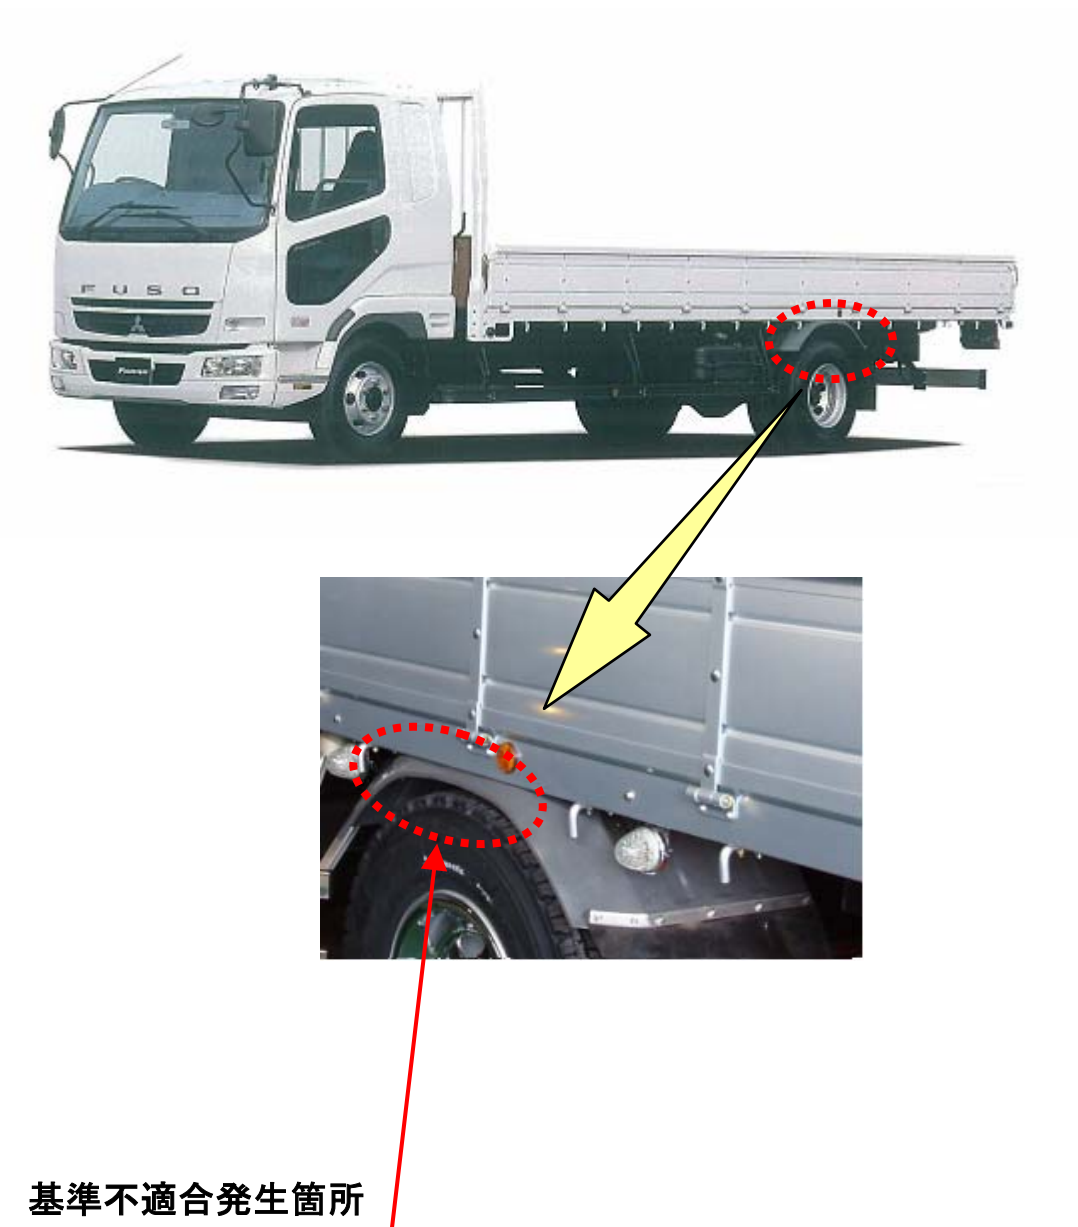
### 基準不適合発生箇所

後輪タイヤとフェンダーの隙間が不足しているため、悪路、段差等を走行するとタイヤがフェンダーに接触するおそれがある。

### 改善措置の内容

全車両、フェンダー部を対策品に交換またはフェンダー取付位置を変更する。

注：□ は、交換部品を示す。
