## 改善箇所説明図

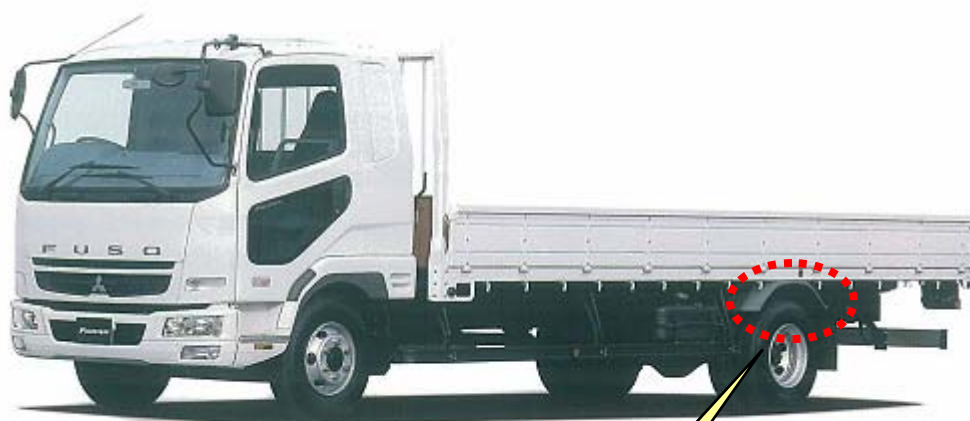
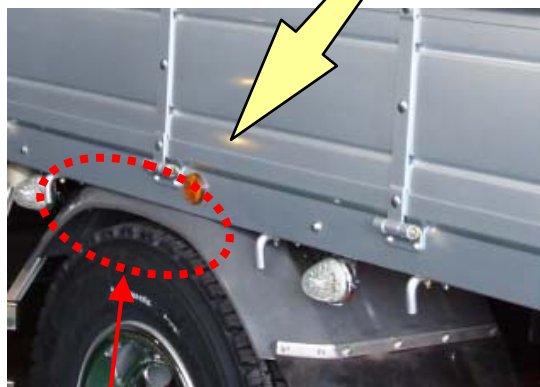
### 基準不適合発生箇所

後輪タイヤとフェンダーの隙間が不足しているため、悪路、段差等を走行するとタイヤがフェンダーに接触するおそれがある。

全車両、フェンダー部を対策品に交換またはフェンダー取付位置を変更する。
