# 改善箇所説明図

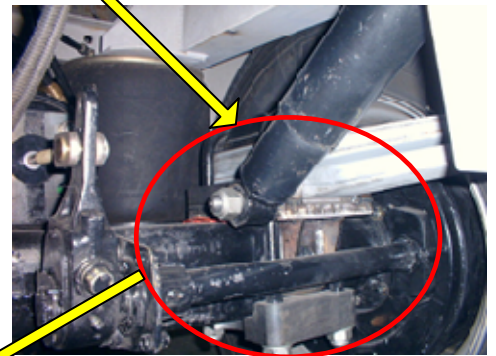
(前側より左側車軸部を見る)

エアサスペンション装着セミ・トレーラにおいて、車軸のねじり強度が不足していたため、旋回走行時にスプリングシート(車軸の上に取付けられたスプリング用台座)下で車軸上面に過大な応力が発生し、車軸に亀裂が入るものがある。そのため、そのまま使用を続けると、当該車軸が破損し、走行不能となるおそれがある。

全車両、車軸及びトレーリングアーム一式を対策品と交換する。

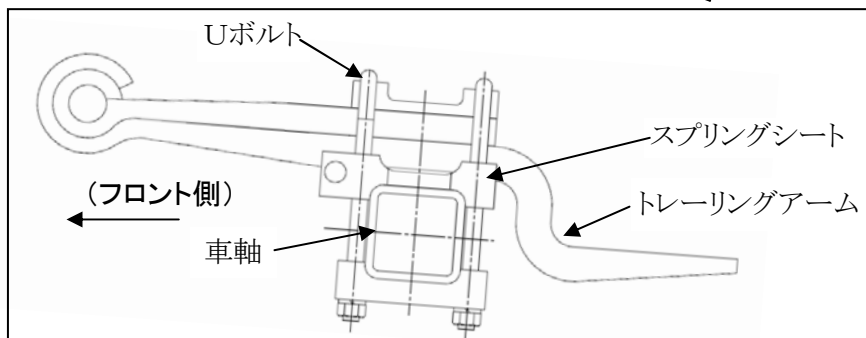
(車軸及びトレーリングアーム一式)

注: ☐ は、交換部品を示す。
