## 改善箇所説明図

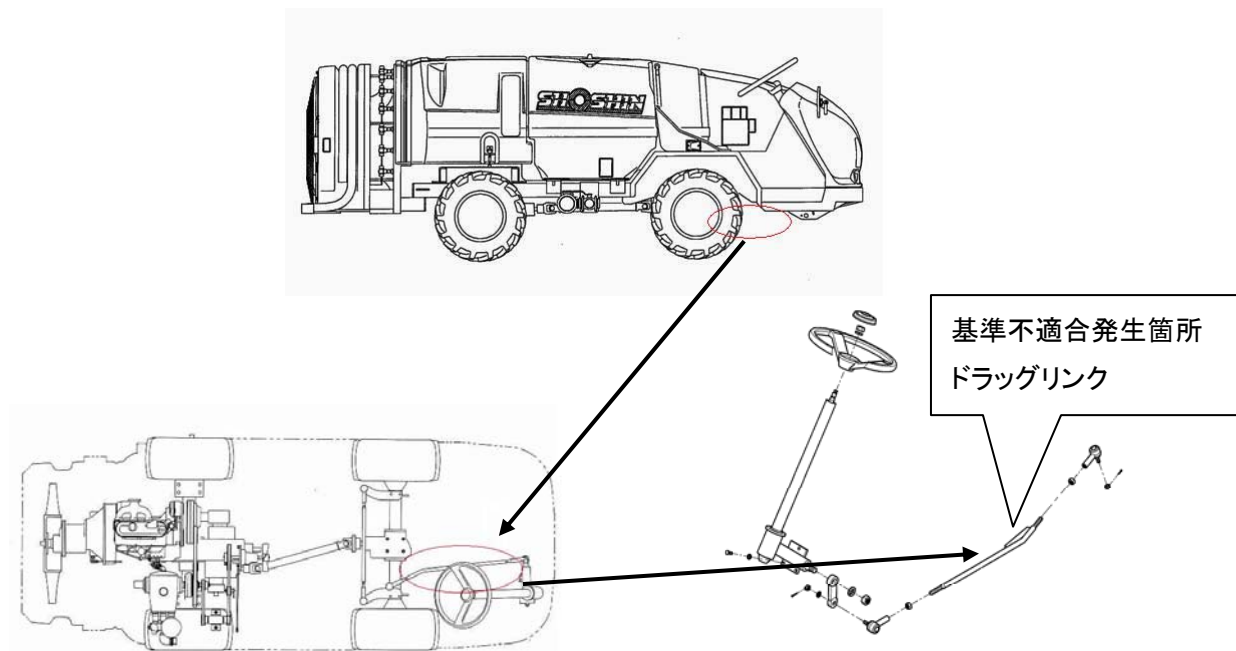
かじ取り装置において、ステアリングギヤボックスから前車輪に操舵力を伝えるドラッグリンクの形状が不適切なため、大きな凹凸がある不整地での走行時に、ネジ部に高応力が発生するものがある。そのため、そのままの状態で使用を続けると、亀裂が発生し、最悪の場合、ドラッグリンクが折損し、操舵ができなくなるおそれがある。

| 改善前 | 改善後 |
|---|---|
| <p>前車軸</p> <p>ドラッグリンク</p> <p>ステアリングギヤボックス</p> | <p>赤色ペイント塗布位置</p> <p><u>改善措置の内容</u><br/>全車両、ドラッグリンクを対策品と交換する。</p> |

識別：ドラッグリンクのステアリングギヤボックス側表面に赤色ペイントを塗布する。
