## 改善箇所説明図

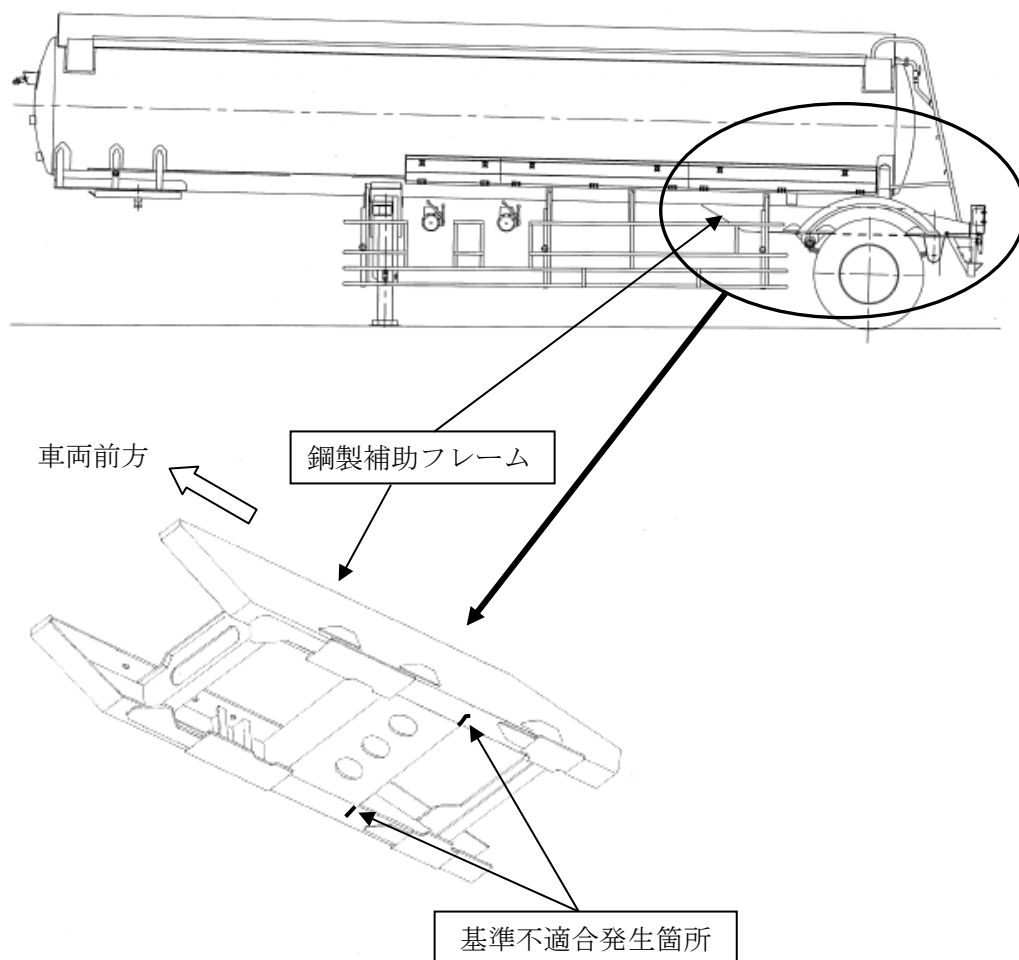
タンクセミトレーラにおいて、後軸の緩衝装置を取り付けている「鋼製補助フレーム」の強度が不足しているため、走行時の繰返し荷重によりフレームに亀裂が発生する場合がある。そのため、そのまま使用を続けると、最悪の場合、フレームが折損し、走行不能となるおそれがある。

全車両、鋼製補助フレームに補強材を取り付ける。  
なお、フレームを点検し亀裂が発生している場合は補修する。
