## 改善箇所説明図

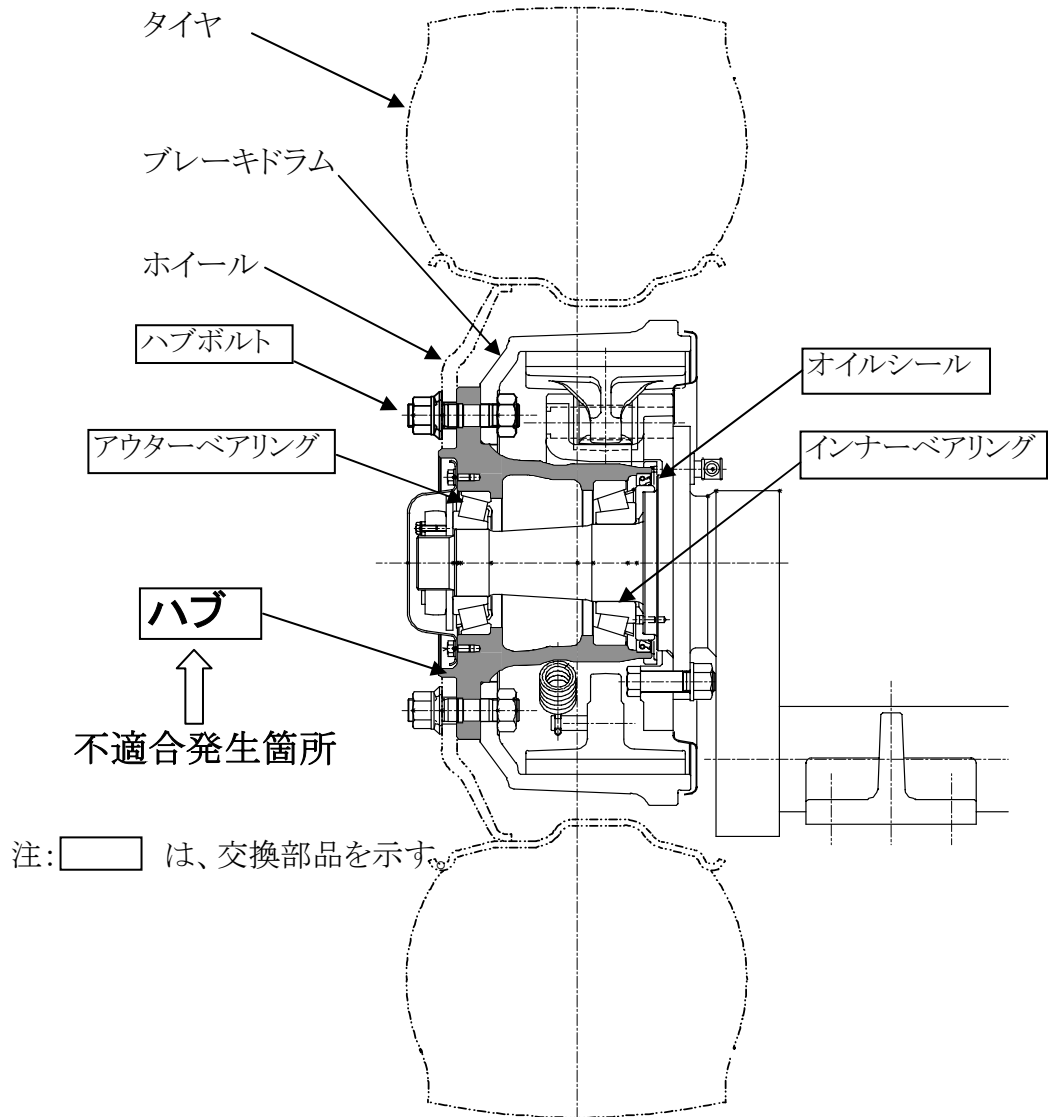
トレーラのハブにおいて、製造管理が不適切なため、製造工程において鑄造欠陥が発生し強度が不足している可能性がある。そのため、そのまま使用を続けると、走行時の振動等によりハブに亀裂が生じ、最悪の場合、ハブが破断するおそれがある。

全車両、ハブを良品と交換し、併せてハブボルト、オイルシール、アウターベアリング、インナーベアリングを新品と交換する。
