# 改善箇所説明図

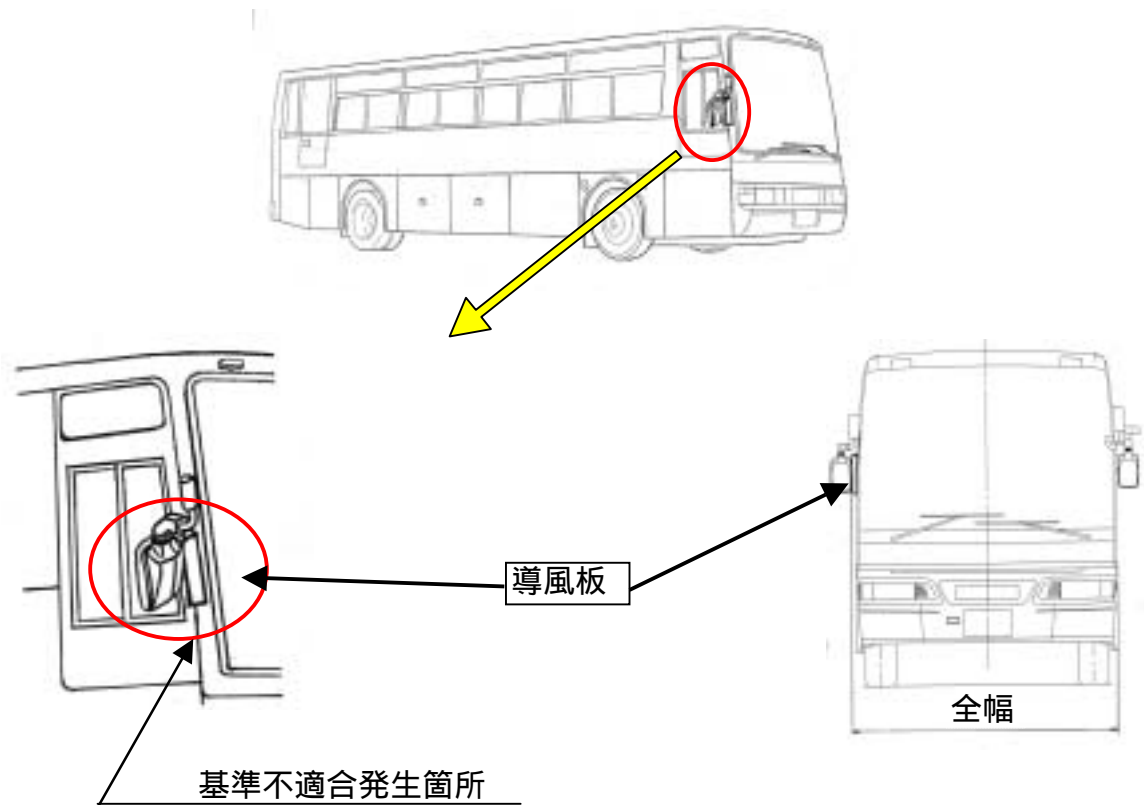
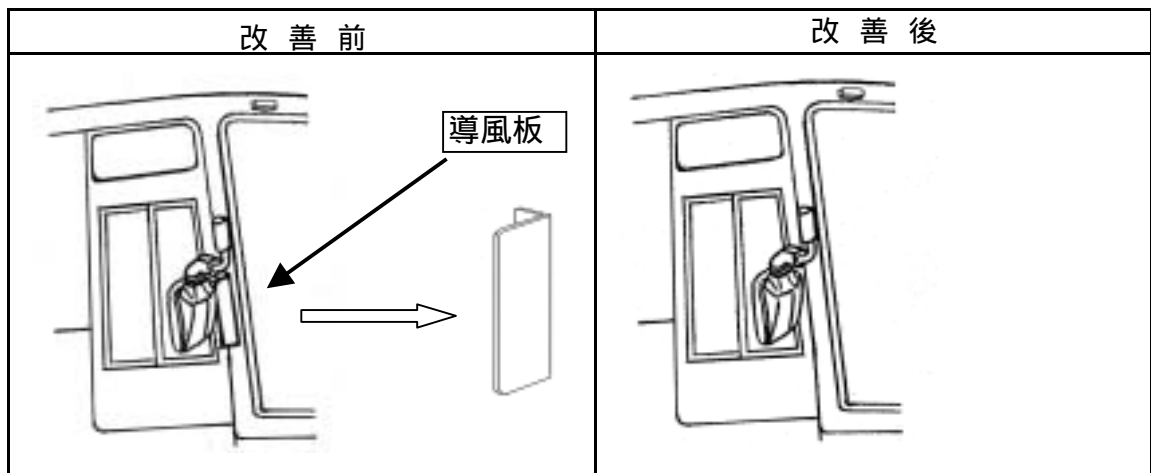
〔大型バスにおいて、右側後写鏡横の車体に取り付けられた導風板の形状が不適切なため、全幅が2.5メートルを超える。〕

改善措置の内容： 全車両、当該導風板を取り外す。
