## 改善箇所説明図

### 不具合発生箇所

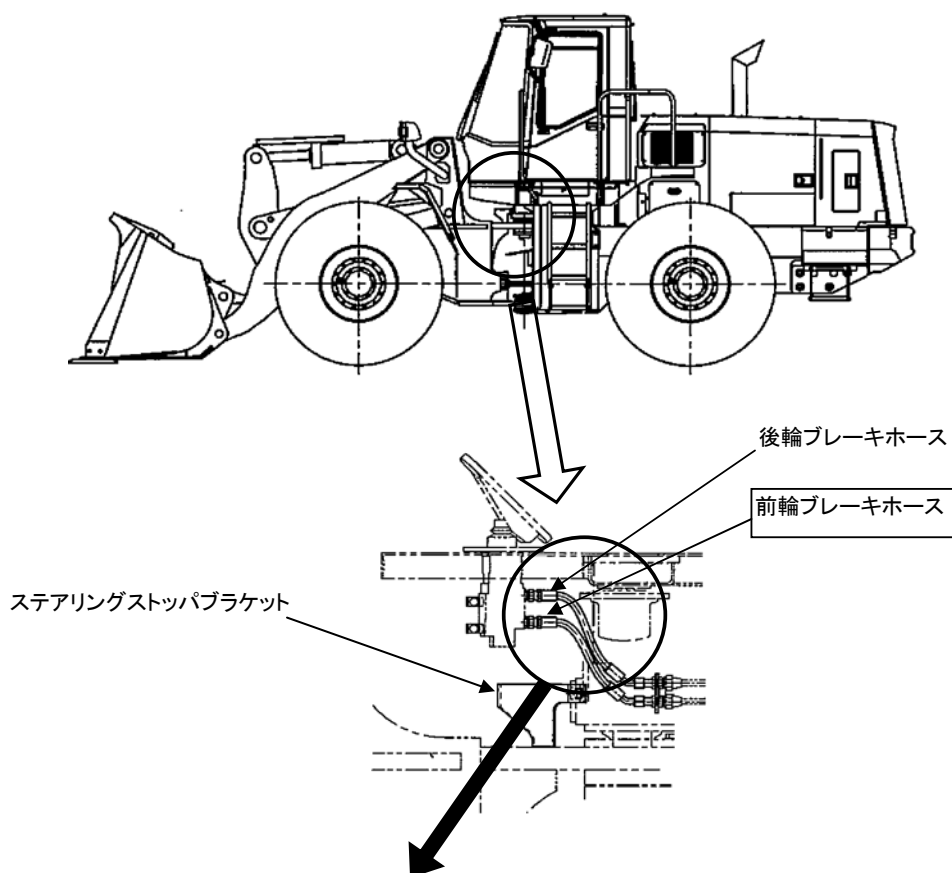
ブレーキホースの組立指示が不適切なため、車体屈折時に前輪ブレーキホースとステアリングストップブラケットとの間に隙間がなく、干渉するものがある。そのため、そのまま使用を続けると、ホースが破損し制動力が低下するおそれがある。

全車両、隙間を点検し、隙間が小さいものについては、正規の隙間を確保するようホース取付を調整する。また、ホースが干渉による損傷を受けている場合には、ホースを新品に交換する。
