## 改善箇所説明図

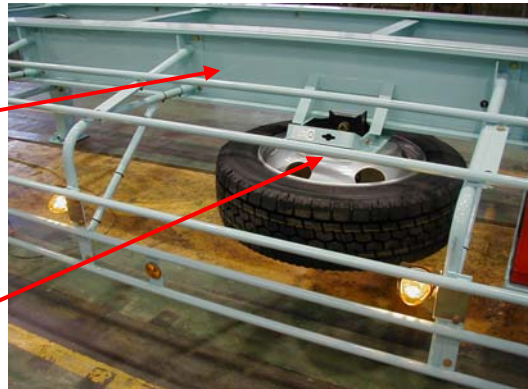
### 【改善前】

ホイールベース間

スペアタイヤキャリア

コンテナセミトレーラにおいて、ホイールベース間の車枠側面にスペアタイヤキャリアを取り付けているため、走行時の振動等により取り付け部近辺の車枠に亀裂が発生することがある。そのため、そのまま使用を続けると、亀裂が進行し、最悪の場合、車枠の強度が保てなくなるおそれがある。

全車両、スペアタイヤキャリアを、トレーラの後部車枠へ移設する。  
なお、車枠に亀裂が発生している場合は、修理する。
