## 改善箇所説明図

### 基準不適合発生箇所

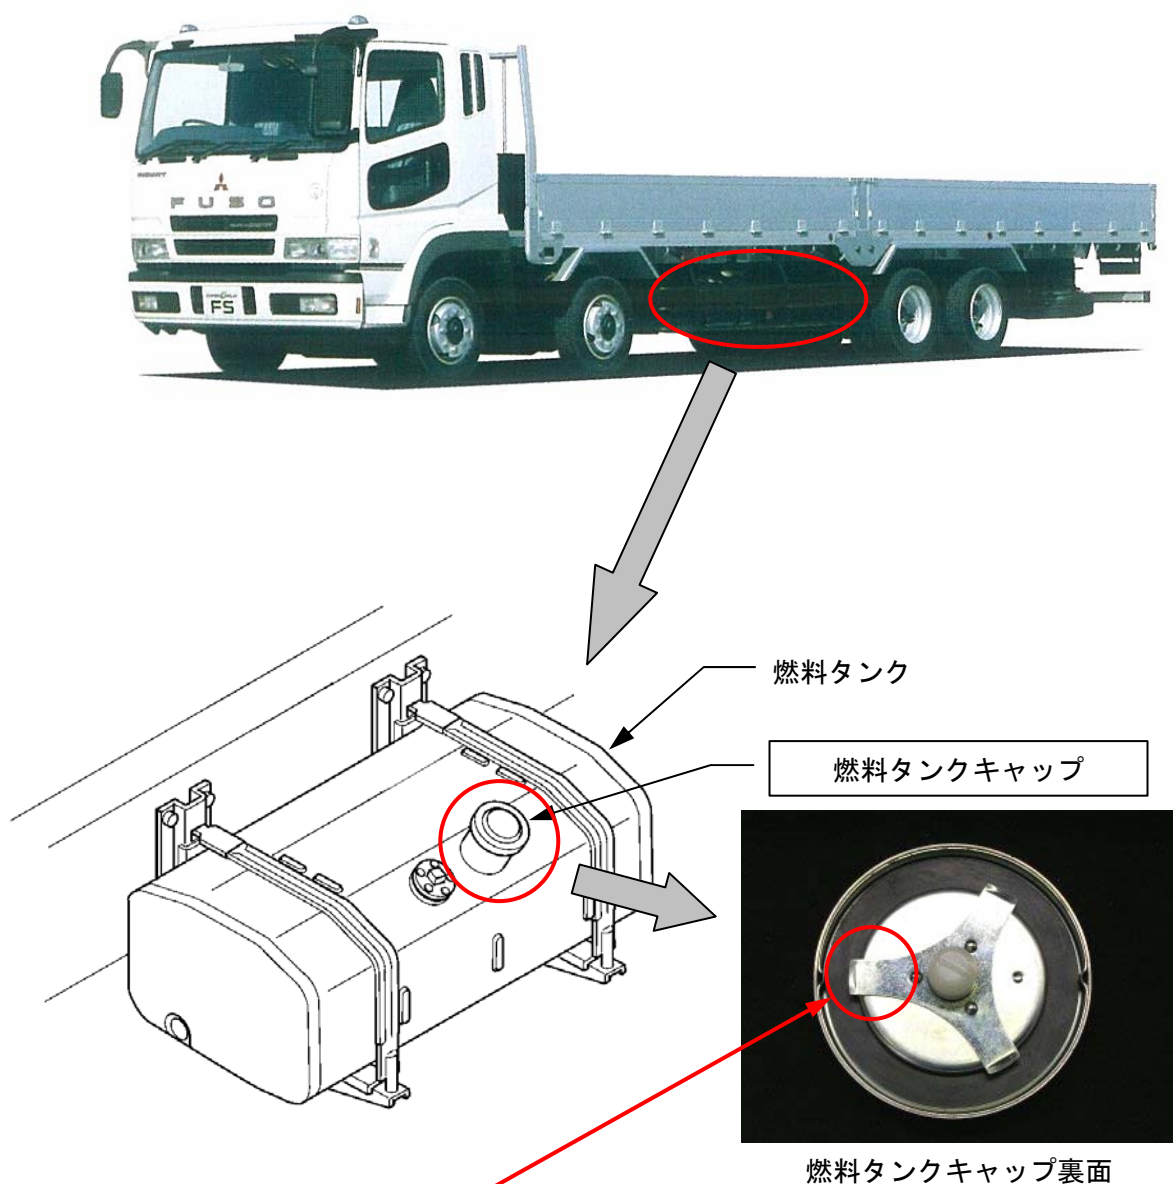
燃料タンクキャップの爪部の硬度が不足しているものがあるため、使用過程において当該爪部が変形し、キャップの保持力が低下するものがある。そのため、そのままの状態で使用を続けるとキャップの保持力がなくなり、燃料が漏れるまたは、燃料タンクキャップが脱落するおそれがある。

全車両、燃料タンクキャップを点検し、不具合品が装着されている場合には良品と交換する。
