## 改善箇所説明図

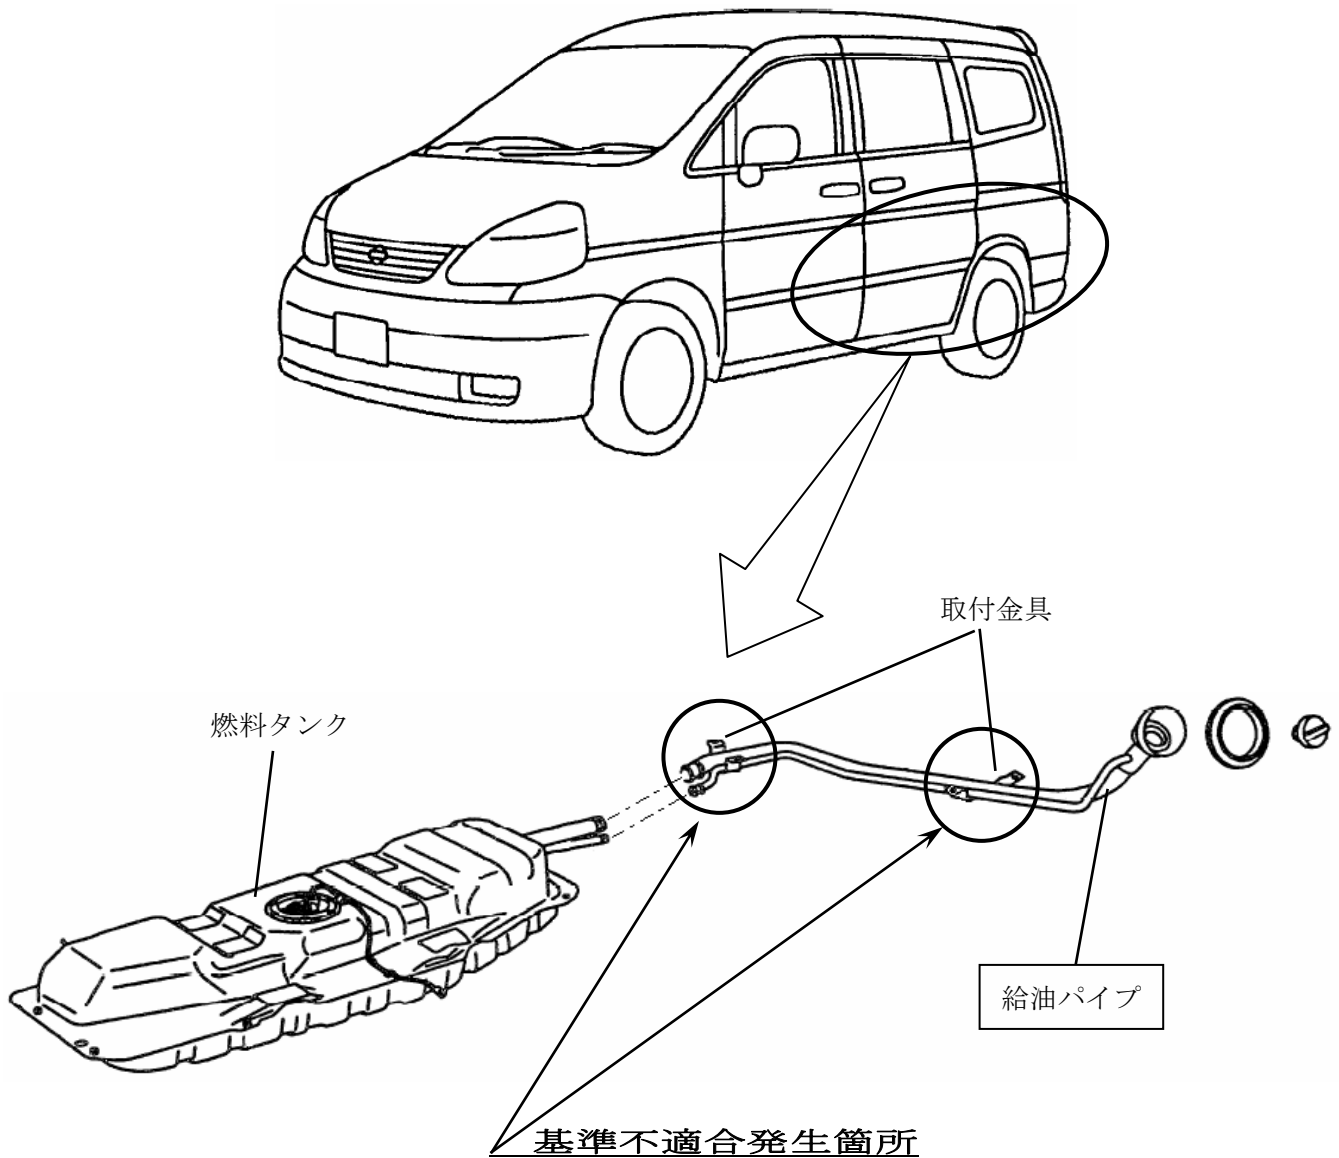
燃料タンクに給油するパイプと取付金具の接合部に、塗装がされていないものがあるため、当該パイプが錆びることがある。そのため、そのままの状態で使用を続けると、錆が進行し、パイプに穴があき、最悪の場合、給油時に燃料が漏れるおそれがある。

全車両、当該パイプを対策品と交換する。なお、対策品の供給に時間を要することから、当面の暫定措置として全ての使用者に不具合の内容を通知して、長期間使用している車両から、順次対策品に交換する。

識別：銀色のシールをモデルナンバープレートの横に貼り付ける。
