## 改善箇所説明図

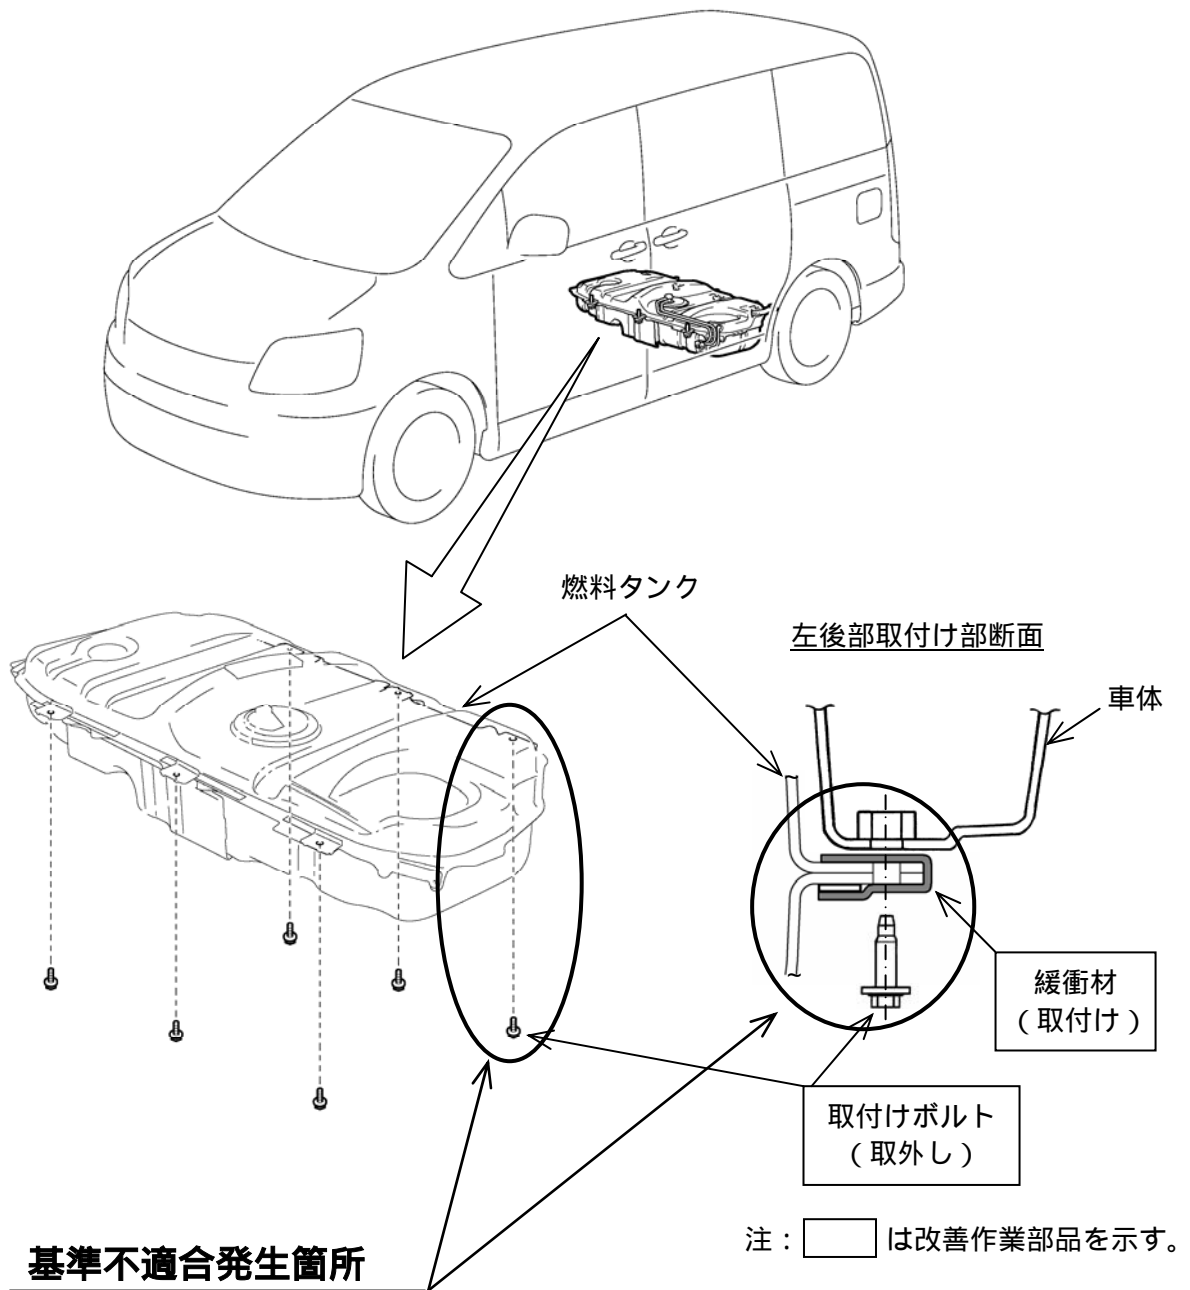
燃料タンクの車体への取付方法が不適切なため、車体が大きく振られるような路面を繰り返し走行すると、当該タンクの左後部取付けボルト部付近に応力が集中し亀裂が発生することがある。そのため、そのままの状態で使用を続けると、亀裂が進行し、最悪の場合、燃料が漏れるおそれがある。

全車両、燃料タンク左後部の取付けボルトを取り外し、異音防止のための緩衝材を取り付けるとともに、燃料タンクを点検し、亀裂のあるものは新品の燃料タンクと交換する。

改善済車両にはエンジンルーム内の左サスペンションタワー上面に黄色ペイントを塗布する。
