改善箇所説明図(型式HV3000)

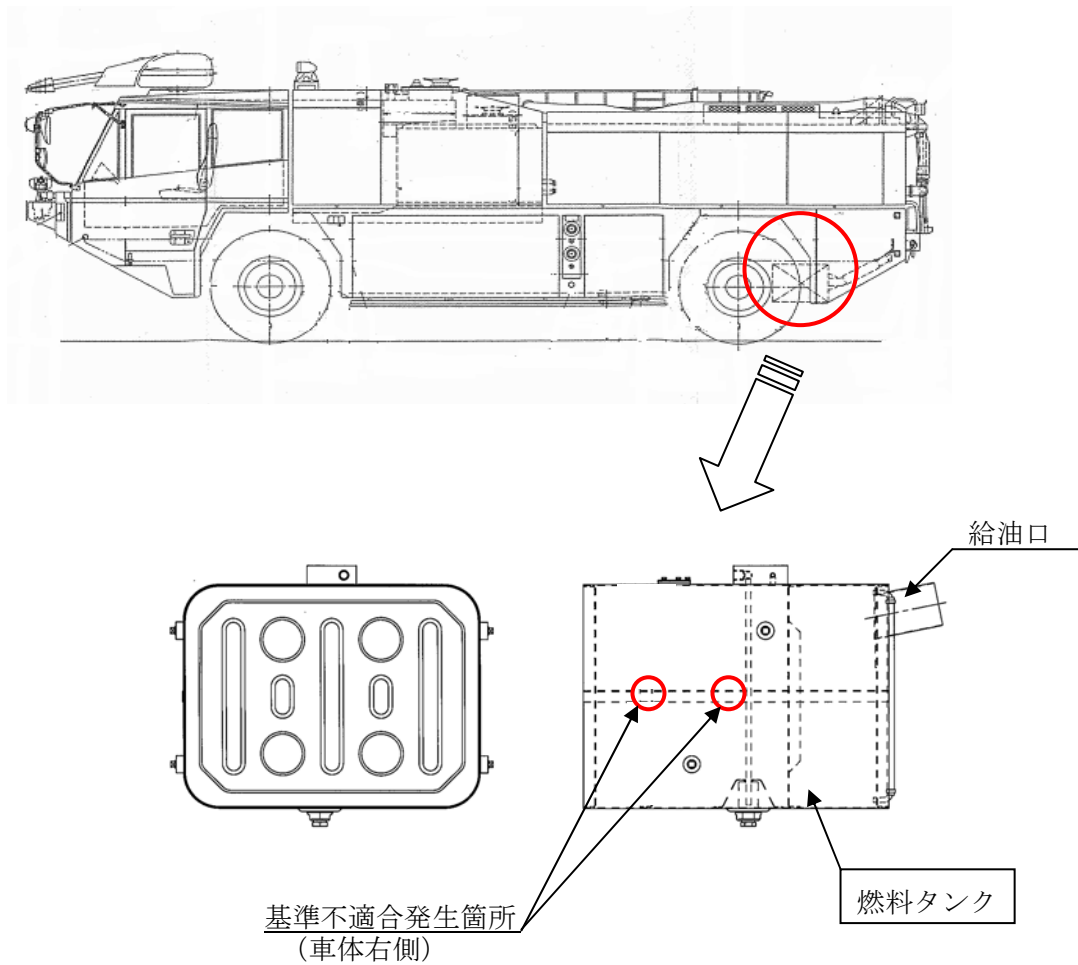
燃料タンクの強度が不足しているため、車体の振動により、右側面部に亀裂が発生することがある。そのため、そのままの状態で使用を続けると、最悪の場合、亀裂部から燃料が漏れるおそれがある。

改善措置の内容： 全車両、燃料タンクを対策品と交換する。

識別： 燃料タンクの後面の右下に白ペイントを2点塗布し識別する。
