改善箇所説明図(型式HV6000)

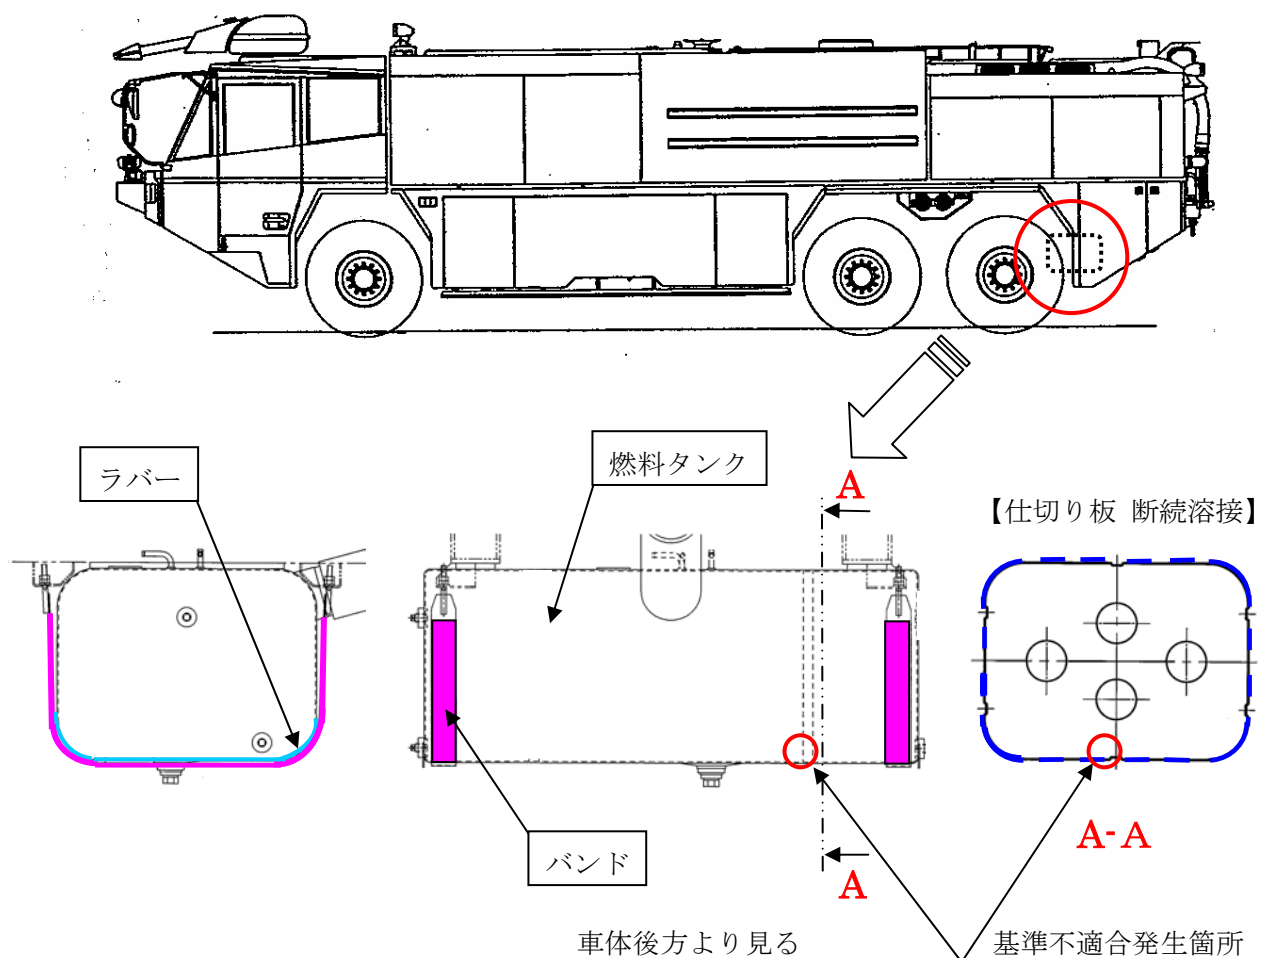
燃料タンクの強度が不足しているため、また、支持方法が不適切なため、車体の振動により、底板部に亀裂が発生することがある。そのため、そのままの状態で使用を続けると、最悪の場合、亀裂部から燃料が漏れるおそれがある。

改善措置の内容: 全車両、燃料タンク及び燃料タンクの支持部品を対策品と交換する。

識別: 燃料タンクの後面の右下に白ペイントを塗布し識別する。
