# 改善箇所説明図

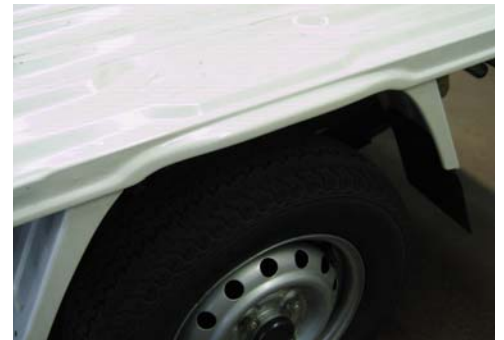
改善前

保冷車、冷凍車などに架装された車両において、後輪タイヤが直上の車体より外側方向に突出しているおそれがある。
