## 改善箇所説明図（1）

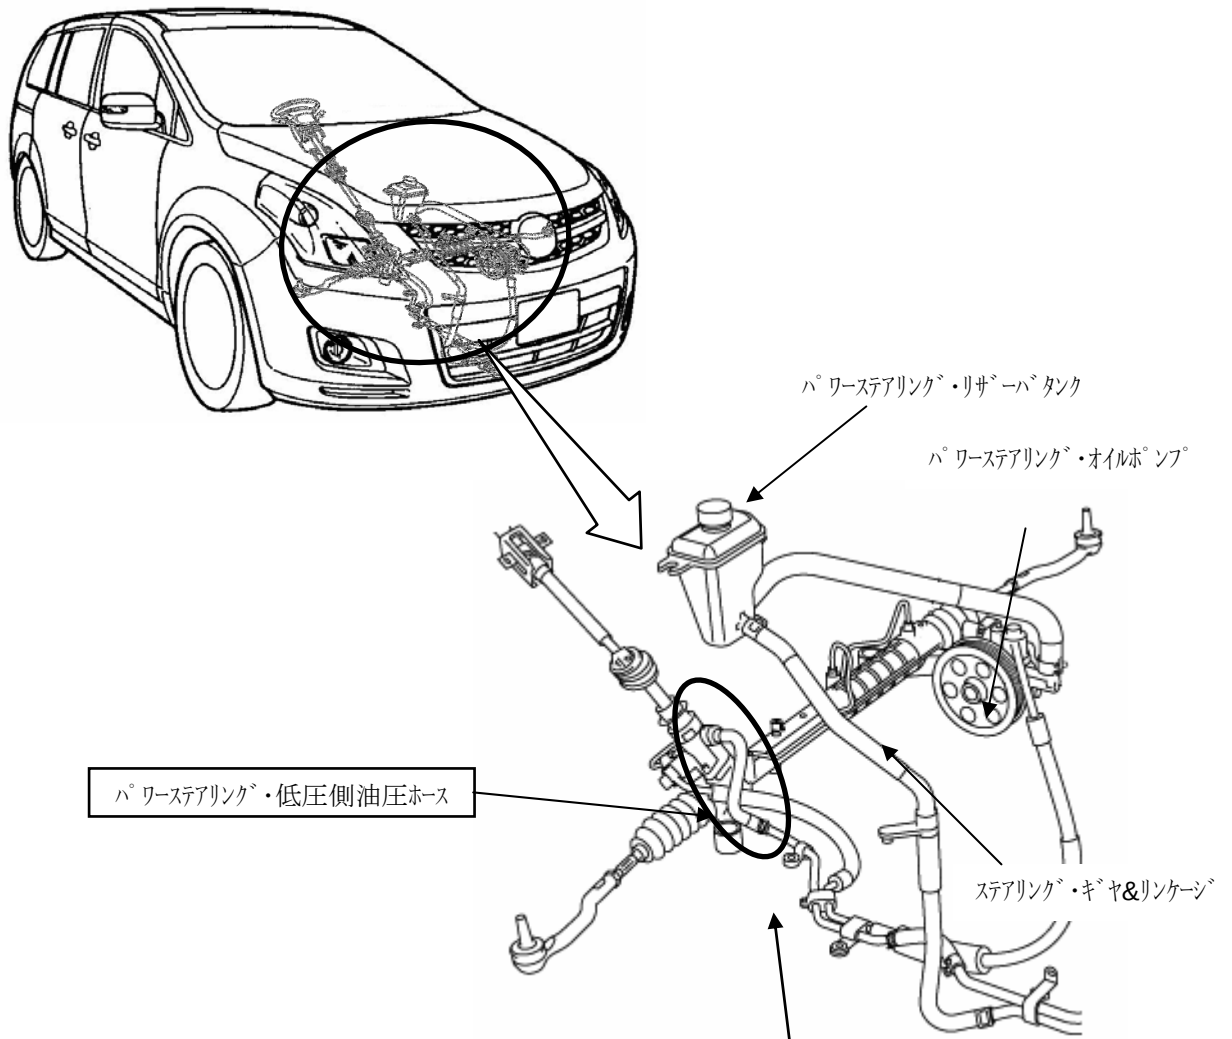
油圧式パワーステアリングの低圧側油圧ホースの製造工程が不適切なため、ホースが変形しているものがある。そのため、ハンドル操作による油圧変動により、亀裂が生じて作動油が漏れ、最悪の場合、排気管に付着し火災に至るおそれがある。

全車両、パワーステアリングの低圧側油圧ホースを対策品と交換する。

識別：エンジンルーム内のフューズボックス・カバー裏に黄色ペイントを塗布する。
