## 改善箇所説明図 (2)

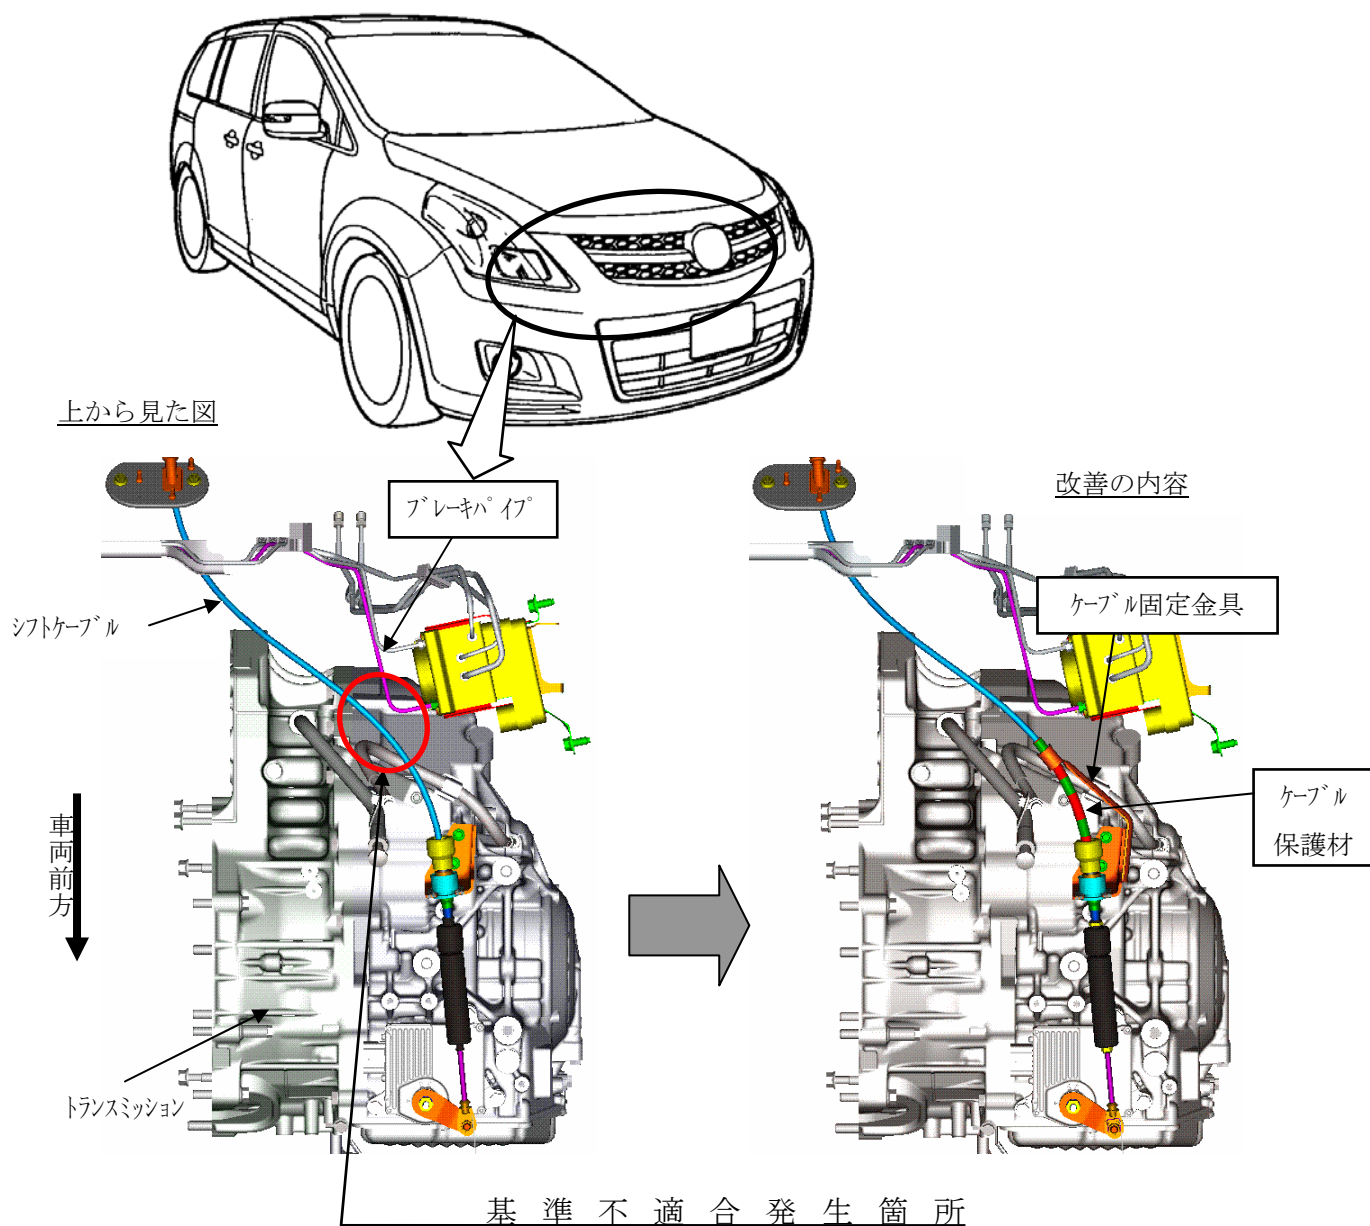
自動変速機のシフトケーブルの取り回しが不適切なため、走行中の振動等により、ブレーキパイプと干渉するものがある。そのため、そのまま使用を続けると、ブレーキパイプの防錆塗装が剥がれて錆が発生し、最悪の場合、錆が進行した箇所からブレーキ液が漏れ、制動力が低下するおそれがある。

全車両、ブレーキパイプを点検し、防錆塗装が剥れているものは、ブレーキパイプを新品と交換する。また、シフトケーブルに保護材を取り付け、ケーブル固定金具を対策品と交換する。
