## 改善箇所説明図

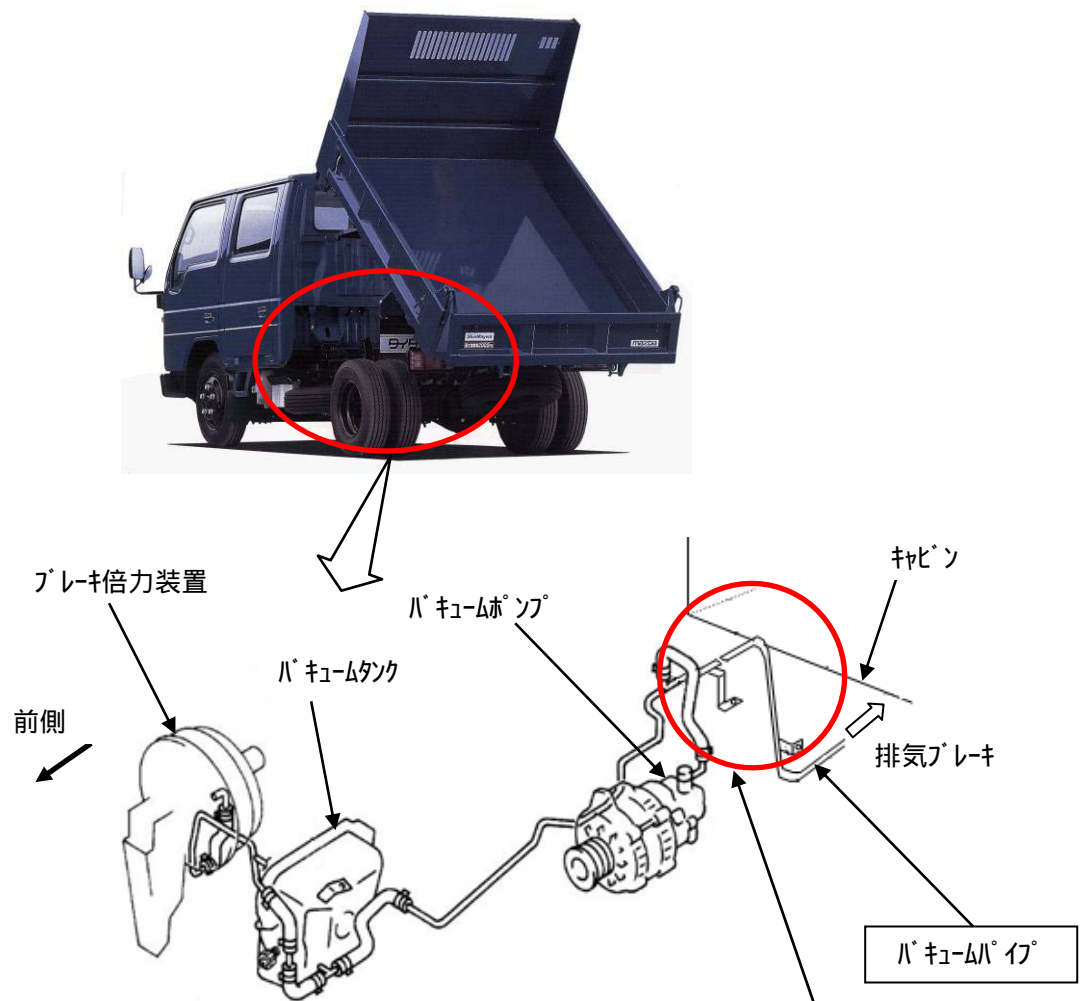
ブレーキ倍力装置に負圧を供給するバキュームパイプの形状が不適切なため、当該パイプがキャビンと干渉している。そのため、そのまま使用を続けると、走行中の振動により当該パイプが破損して負圧を保持できなくなり、最悪の場合、ブレーキ倍力装置が作動しなくなり、制動力が低下するおそれがある。

全車両、バキュームパイプ一式を対策品と交換する。

識別：運転席取付けボルト（右前側）の頭に黄色ペイントを塗布する。
