## 改善箇所説明図

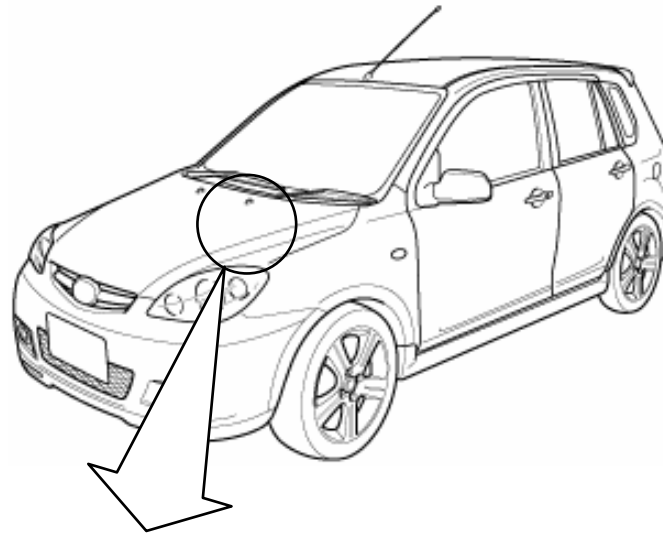
エンジン制御コンピュータ

### 基準不適合発生箇所

エンジン制御コンピュータのアイドリング回転数制御プログラムが不適切なため、高外気温下でエアコンを作動させ、一定車速で高速走行を継続した場合、アクセルペダルを戻してもエンジン回転が下がりにくくなることがある。そのため、ブレーキ倍力装置に供給される負圧が不足し、最悪の場合、ブレーキ操作を繰り返し行くと、制動力が低下するおそれがある。

全車両、エンジン制御コンピュータのプログラムを書き替える。

識別：左リヤ・ドア・ロア・ヒンジ取付けボルト（下側）の頭に黄色ペイントを塗布する。
