【改善箇所説明図】

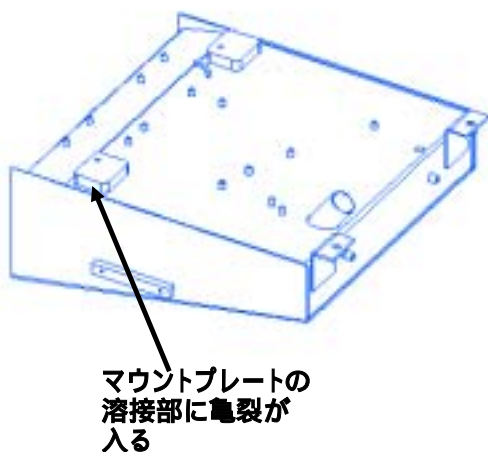
【不具合品】

燃料タンクの支持部の強度が不足しているため、走行中または作業中の振動等により、当該支持部に亀裂が発生するものがある。そのため、そのまま使用を続けると、最悪の場合、燃料が漏れるおそれがある。
