改善箇所説明図（通称名GD755-3）

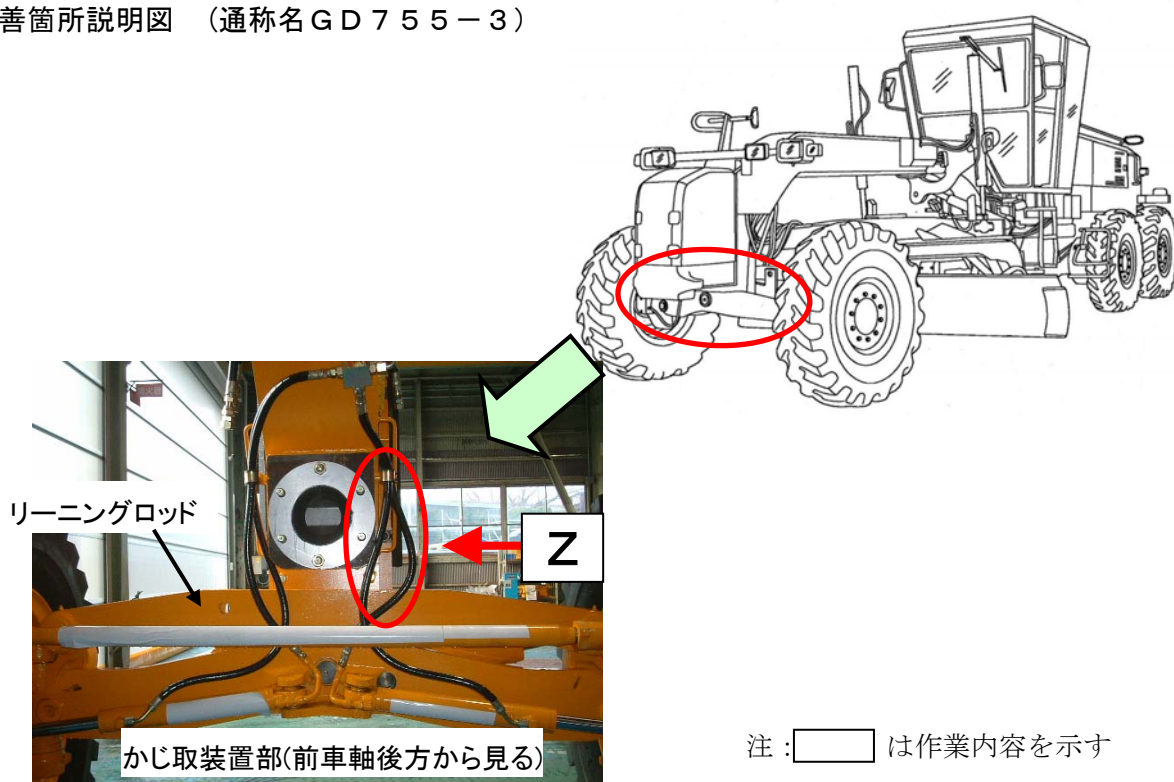
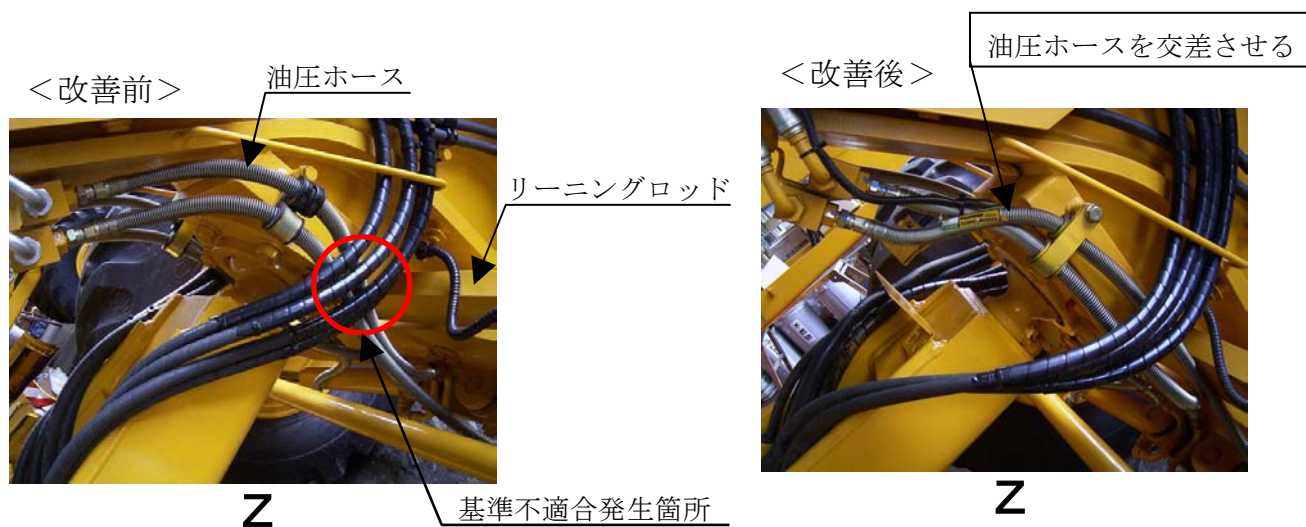
かじ取りシリンダの組立工程において、油圧ホースの固定位置が不適切なため、タイヤを傾けた状態（リーニング状態）でかじを大きく切ると、油圧ホースがリーニングロッドと干渉するものがあり、そのまま使用を続けると、当該ホースが損傷し、最悪の場合、ホースに穴が開き作動油が漏れ、かじ取り操作ができなくなるおそれがある。

改善措置の内容：全車両、かじ取シリンダの油圧ホースを正規な状態に組み立て直す。

識別：外観（油圧ホース径路）で識別する。
