## 改善箇所説明図①

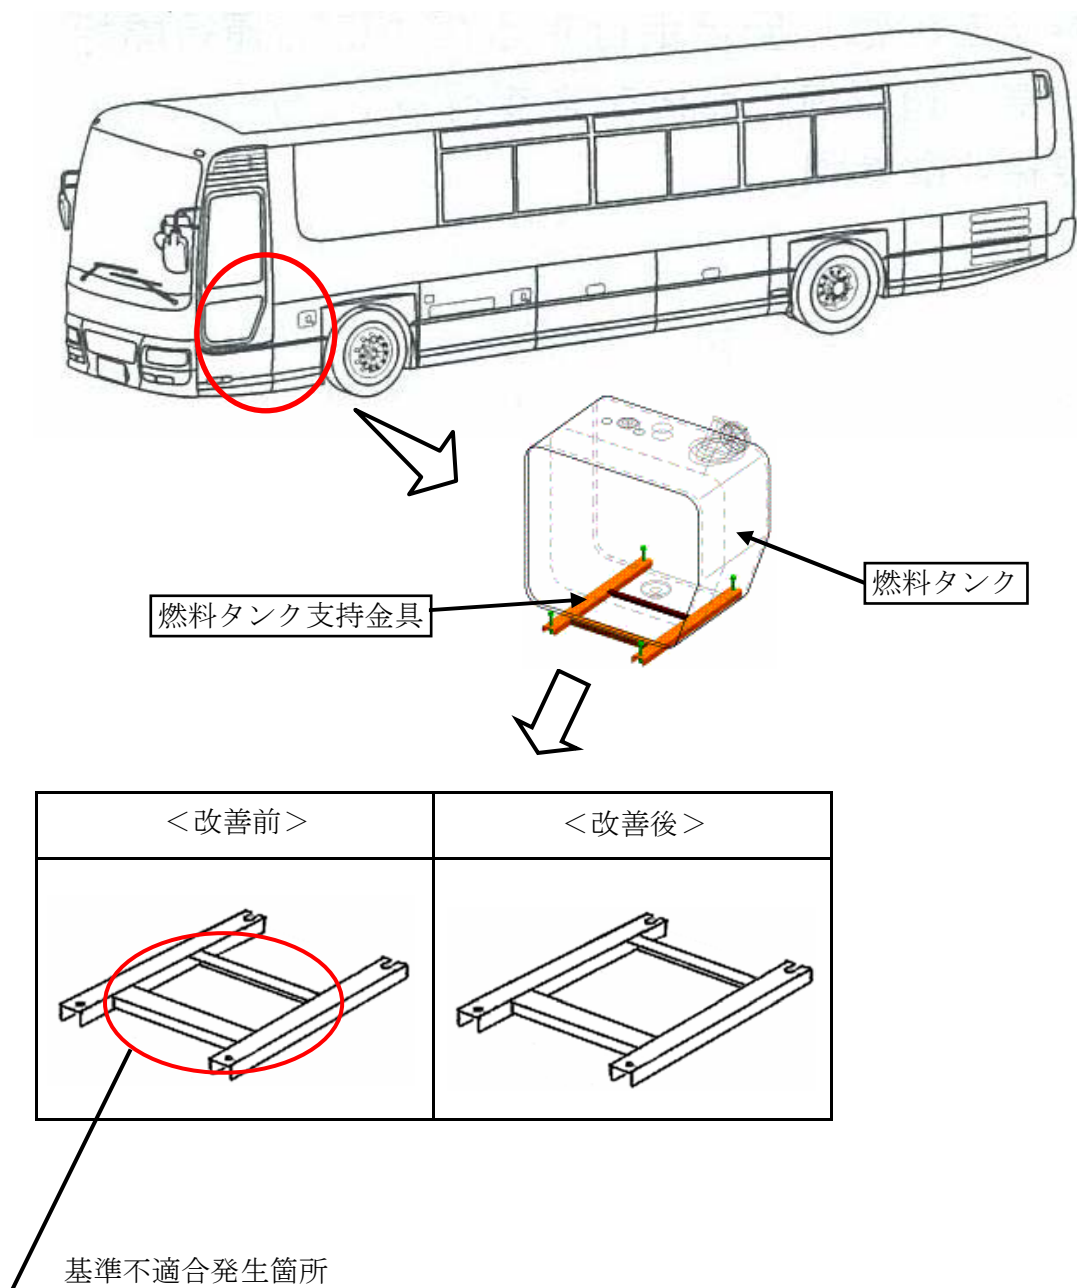
燃料タンクの支持金具を固定するボルトの締付けトルクが大きいものがあるため、タンク底部に過大な応力が発生する場合があります。そのため、そのまま使用を続けるとタンクに亀裂が発生し、燃料が漏れるおそれがある。

改善の内容：全車両、燃料タンクを新品に交換するとともに、支持金具を対策品と交換し、ボルトを適正トルクで締付ける。
