## 改善箇所説明図②

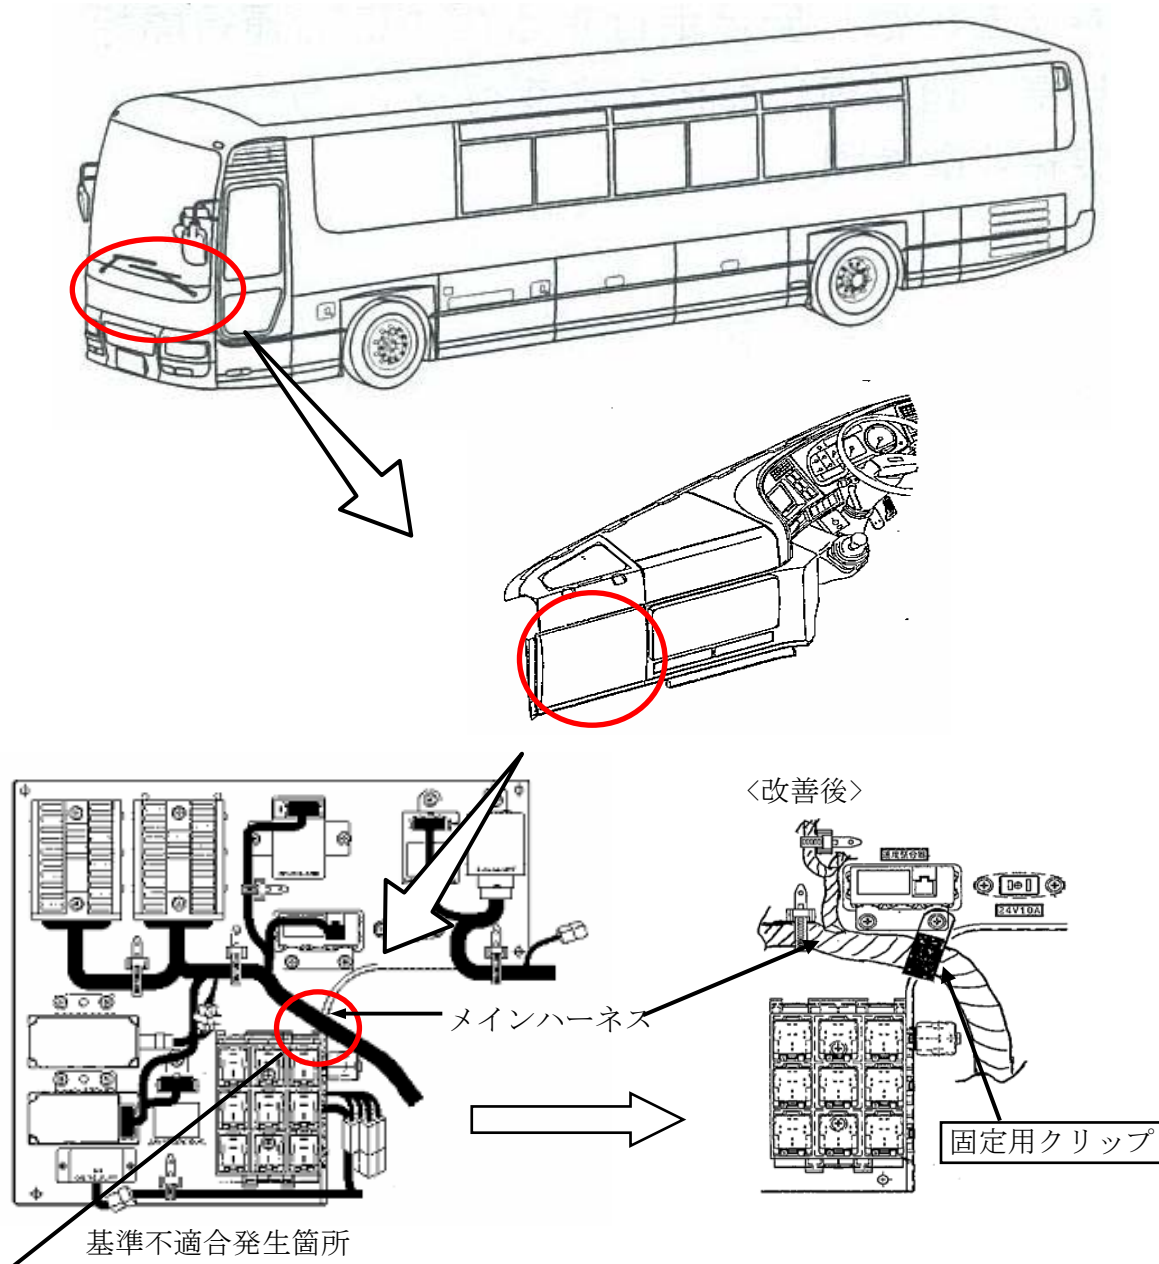
配電盤のメインハーネスの固定方法が不適切なため、ハーネスがリレーボックス取付金具に干渉しているものがある。そのため、そのまま使用を続けると、ハーネスの被覆が損傷して、最悪の場合、ショートしてエンジンが停止し、再始動できなくなるおそれがある。

改善の内容：全車両、メインハーネスに固定用クリップを追加する。なお、メインハーネスに損傷があるものは補修する。
