## 改善箇所説明図

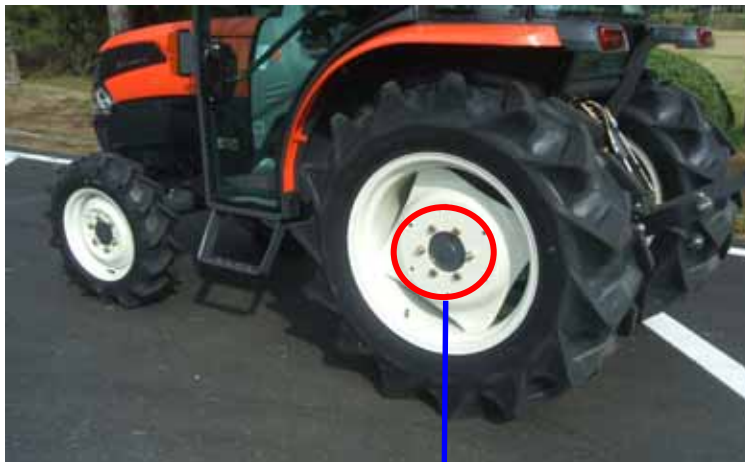
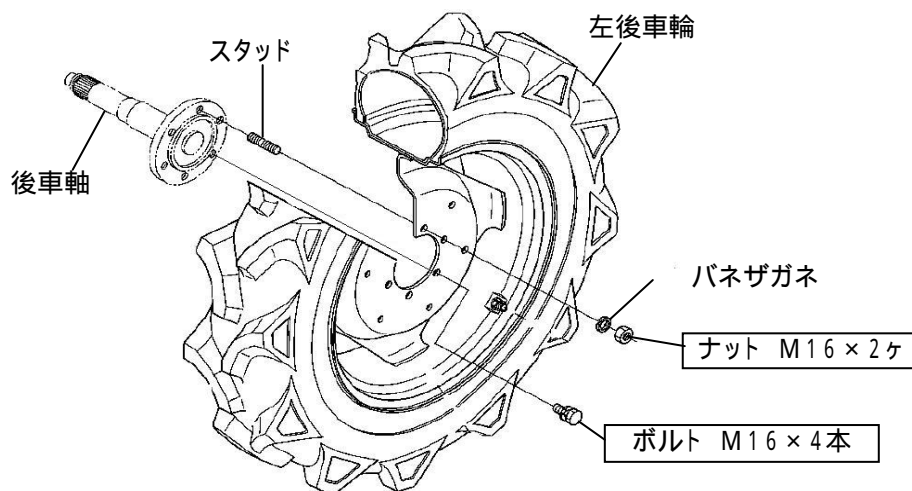
不具合発生箇所: 左後車輪の取付けボルト・ナット (6箇所 又は型式により8箇所)

注) ☐ 印は点検部品を示す。

左後車輪の取付けボルト・ナットの締付け力が不足しているものがある。

そのため、そのまま使用し続けると、最悪の場合、左後車輪が脱落するおそれがある。

全車両、左後車輪の取付けボルト・ナットを点検し、締付け力不足の場合は正規の締付け力で締付ける。また損傷がある場合は新品に交換する。
