## 【改善箇所説明図 ②】

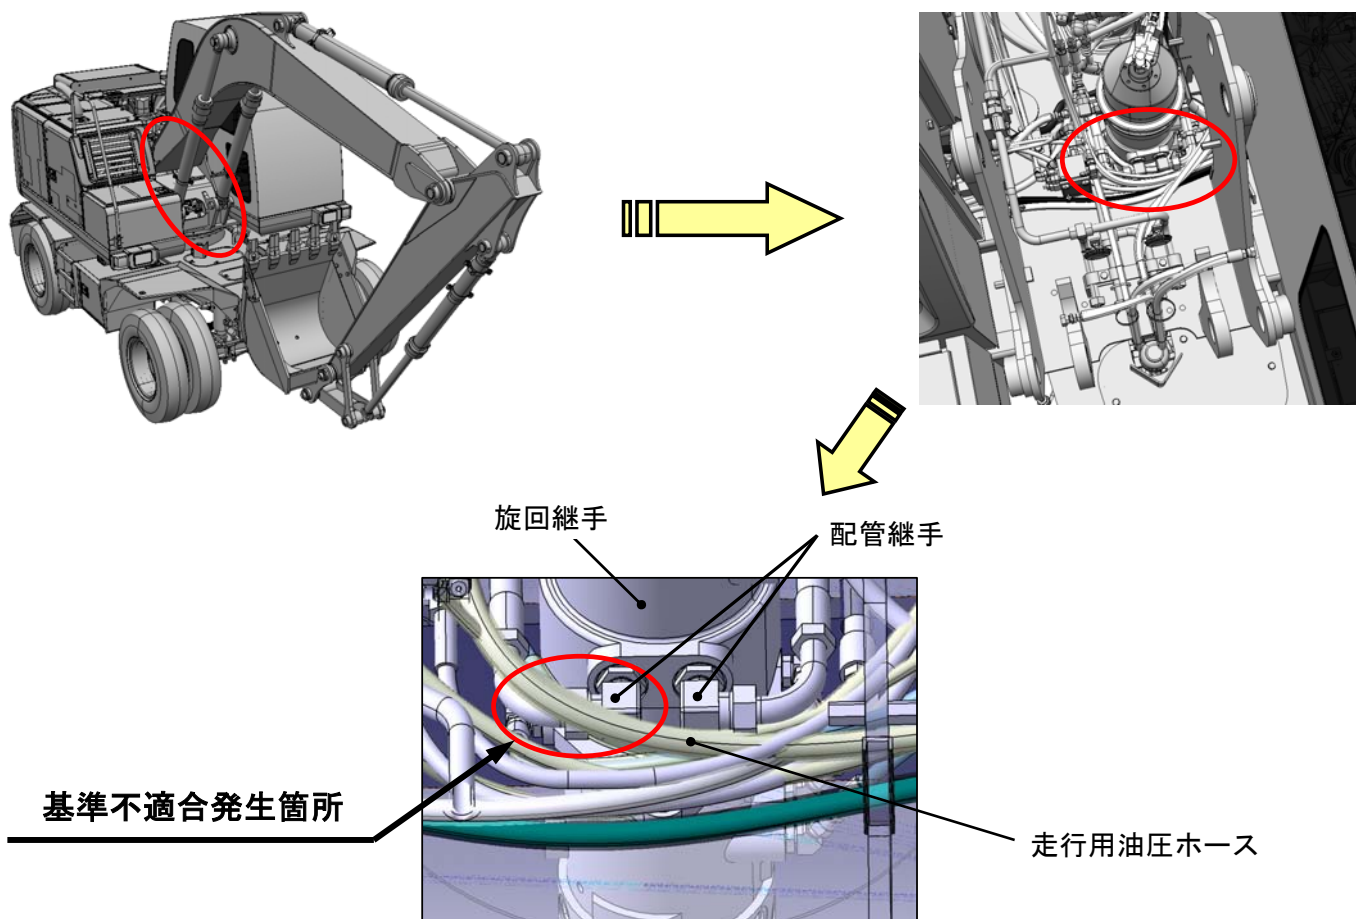
走行用油圧ホースの配置が不適切なため、旋回継手の配管継手と接触するものがある。そのため、そのままの状態で使用を続けると、車体の振動等によりホースが摩耗し、作動油が漏れ、最悪の場合、走行できなくなるおそれがある。

全車両、走行用油圧ホースに保護部材を追加する。また、ホースを点検し、摩耗しているものは新品に交換する。
